Artenschutzrechtliche Begutachtung der Gebäude auf dem ehemaligen Militärgelände am Haardrand in Datteln

Faunistische Kontrolle

August 2021

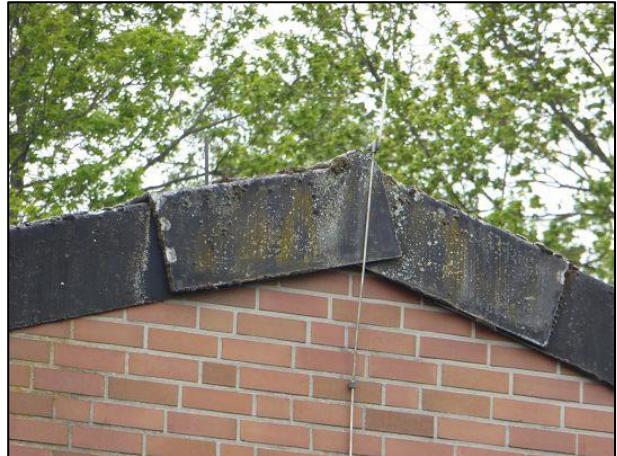
- Dachbereich
- Dachboden
- Regenrinnenbogen (Abb. 4)
- Dachanschluß im Giebelbereich (Abb. 3)

Abbildung 3: Giebelwand mit Dachverkleidung als potenzieller Schlafplatz für Fledermäuse.

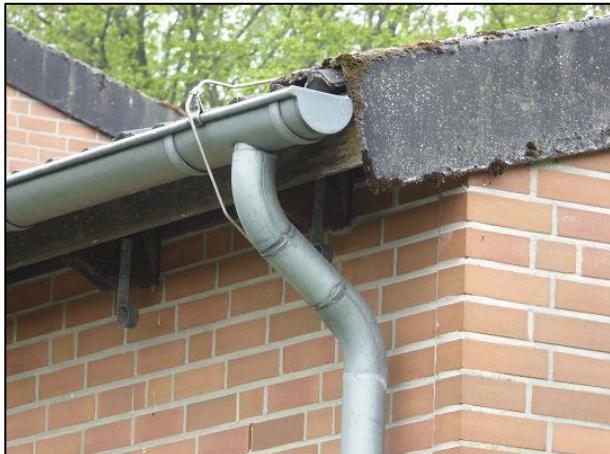
Abbildung 4: Regenrinne als potenzieller Ringeltaubenbrutplatz.

Die Gebäude mit Regenrinnen haben einen Regenrinnenbogen im Bereich des Dachanschlusses. Dieser Bogen bietet vor allem der Ringeltaube Brutmöglichkeiten. Potenziell könnte sie ihr Reisignest auf diesem Bogen anlegen. Sollten Arbeiten an der Fassade oder im Dachbereich oder bei Einfassungen mit Gerüsten durchgeführt werden, ist darauf zu achten, dass potenzielle Bruten nicht gestört werden, denn auch die Ringeltaube ist während der Brutzeit gesetzlich geschützt.

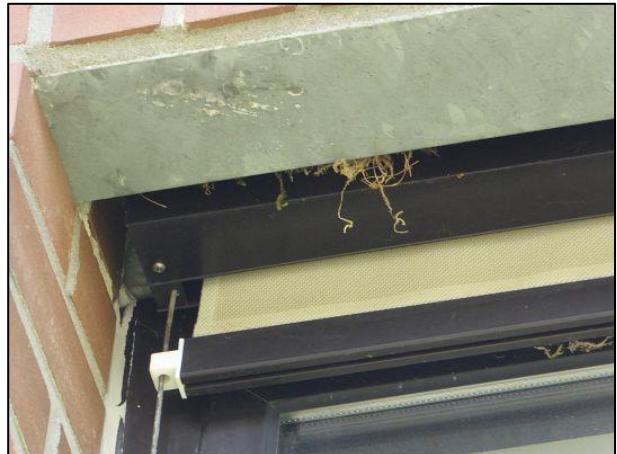
- Kohlmeisennest in Rollladenkasten (Abb. 5)

Abbildung 5: Besetztes Nest einer Kohlmeise im Rollladenkasten.

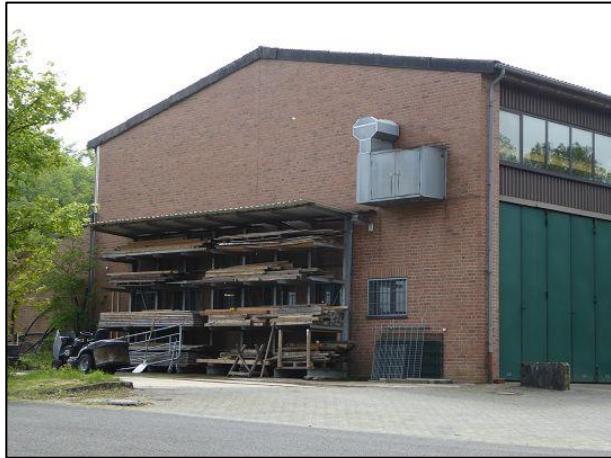
- Dachbereich
- überdachtes Regal mit gelagerten Holzlatten (Abb. 8)
- Regenrinnenbogen (Abb. 8)
- Dachanschluß im Giebelbereich (Abb. 8)

Abbildung 8: Die gelagerten Bretter bieten potent. Nischen und Spalten für Hausrotschwanz und Bachstelze

Diese Strukturen sollten während der Vogelbrutzeit offen gehalten werden, damit angefangene Brüten nicht verenden.

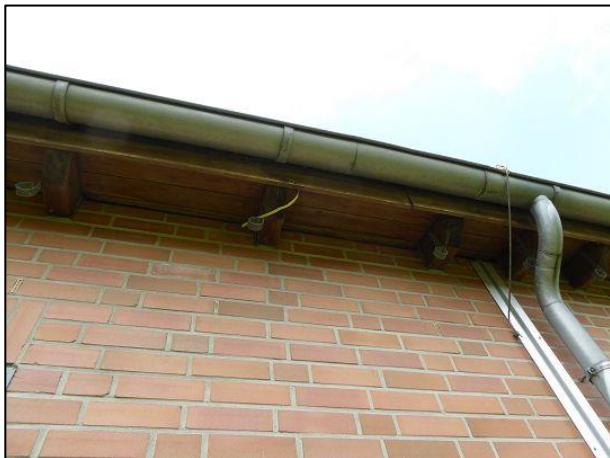
- Dach- und Dachboden des Wohnhauses
- Nischen im Zwinger (pot. Vogelbruten) (Abb. 16, 17)
- Holzverlattungen im Dachüberstand (Abb. 12, 13)
- Regenrinnenbogen (Abbildung 12)

Abbildung 12: Dachüberstand mit Regenrinne am Wohnhaus

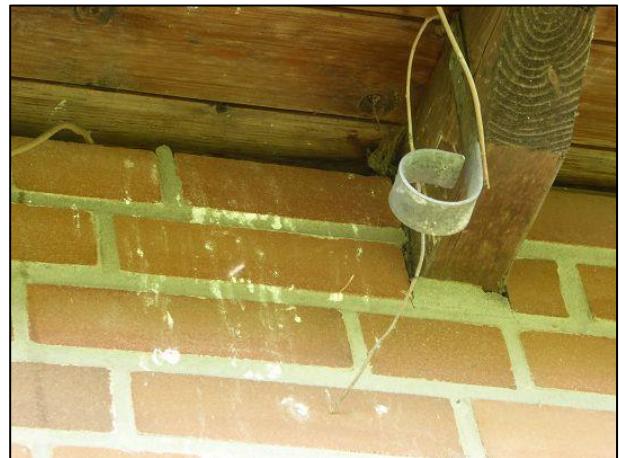
- Vogelkotspuren am Dachübergang (Haussperling oder Hausrotschwanz)

Abbildung 13: Vogelkotspuren im Übergangsbe-reich von Mauer zu Dachüberstand

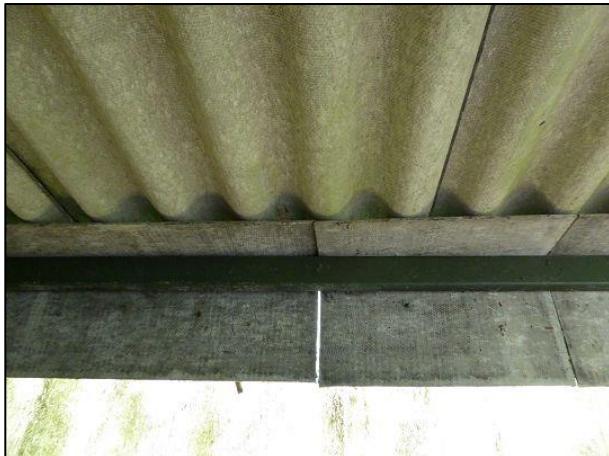
Abbildung 16: Dachbedeckung mit Nischen im Zwinger

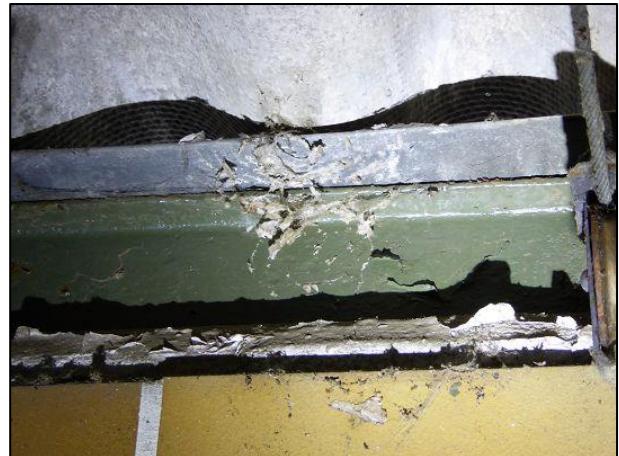
Abbildung 17: Eine der Nischen im Zwinger.

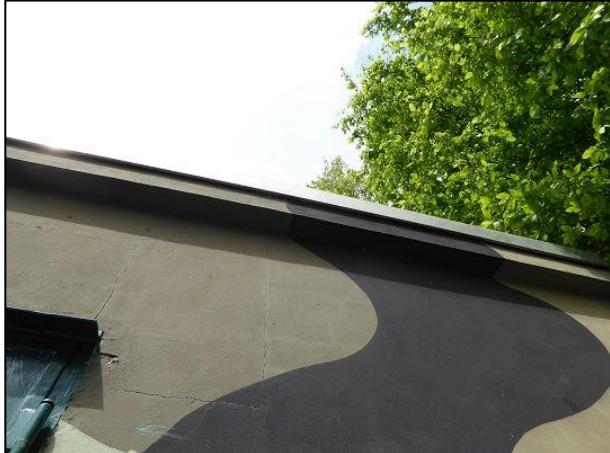
- Dachüberstand mit Dachabschluss (Tagesquartiere für Fledermäuse)

Abbildung 21: Dachüberstand mit Dachabschluss (Metall-Verblendung).

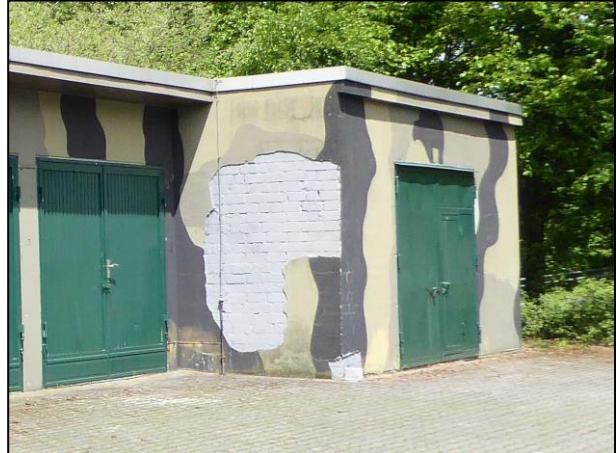
Abbildung 22: Abgeplatzter Putz ohne Versteckmöglichkeiten.

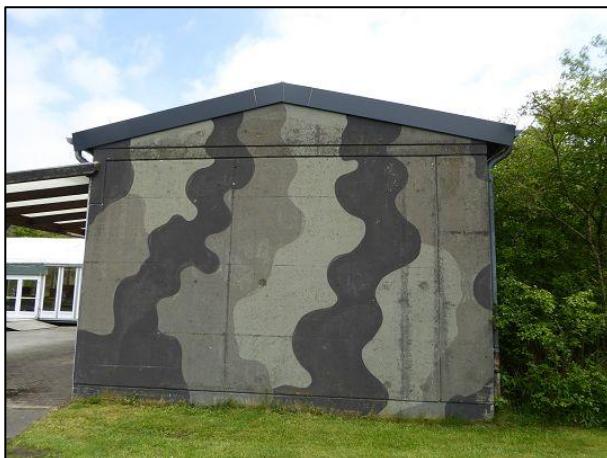
- Dachbereich
- mit Holz verlattete Dachabschlüsse
- Dachabschluss im Giebelbereich (Abb. 24, 27)
- Regenrinnenbogen (Abbildung 24, 30)

Abbildung 24: Giebelseite des Technikgebäudes.

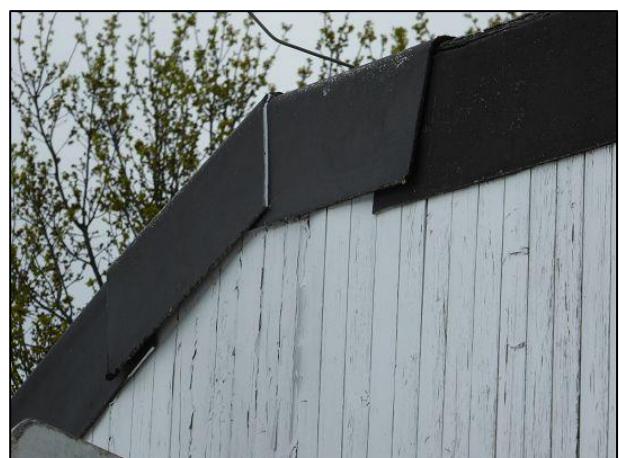
Abbildung 27: Dachabschluss der Giebelwand des Ziegelgebäudes mit potenziellen Spaltenverstecken.

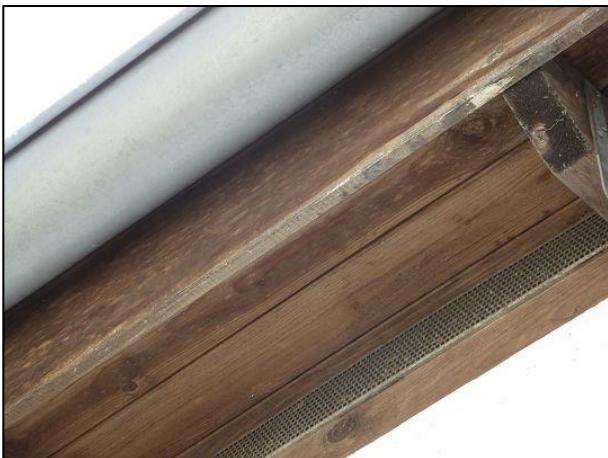
Abbildung 28: Dachabschluss mit Holzbeplankung und potenziellen Hohlräumen.

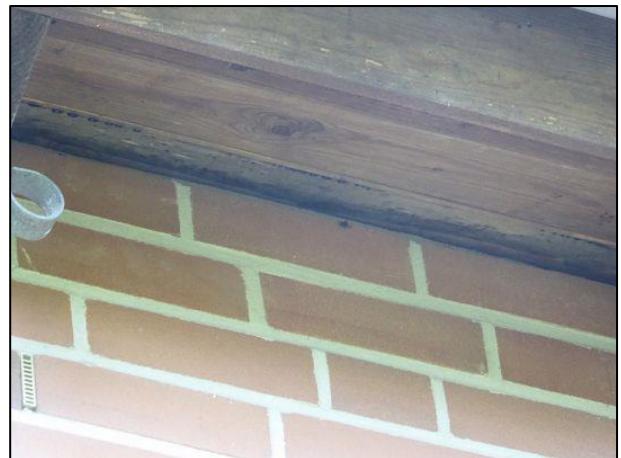
Abbildung 29: Spalten zwischen Dach- und Mauerwerk als potenzielle Einschlupfmöglichkeiten.

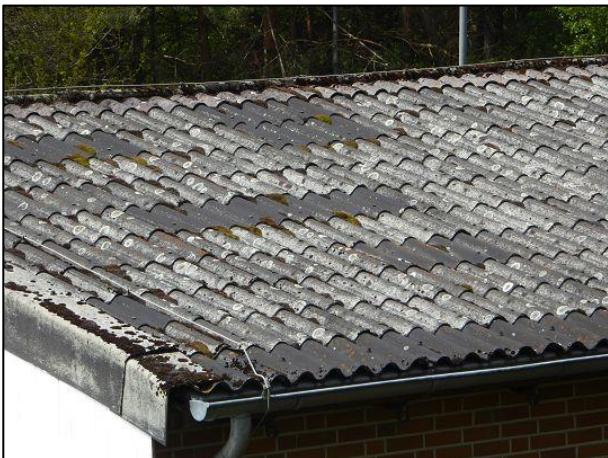
Abbildung 30: Welleternit-Dachbedeckung mit potenziellen Brutplätzen für Gebäudebrüter.

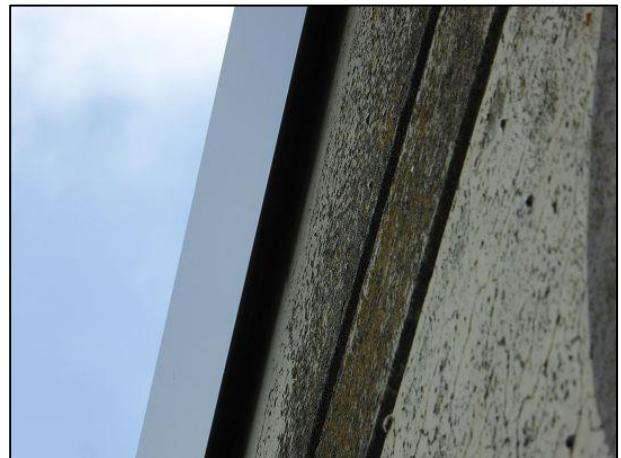
Abbildung 31: Zwischen Dachabschluß und Gebäudewand (Gesimsekasten) sind Spalten potenzielles Versteck.

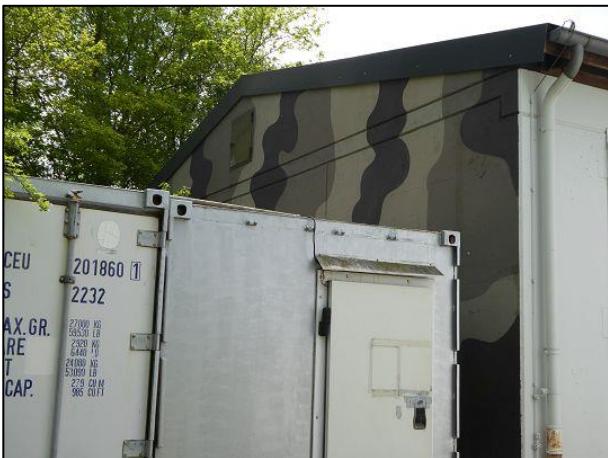
Abbildung 32: Übergang zwischen Technikgebäude und Technikanbau. Giebelwand auch mit Dachabschluss und potenziellen Spaltenverstecken.

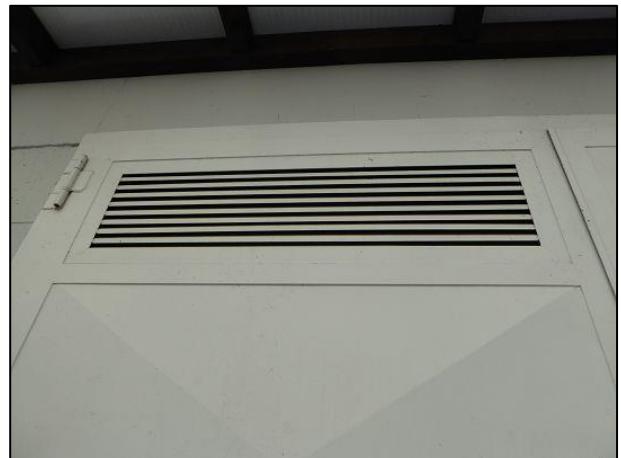
Abbildung 33: Die Lüftungsschlitzte in den Türen zum Technikgebäude sind zu schmal für den Einschlupf.

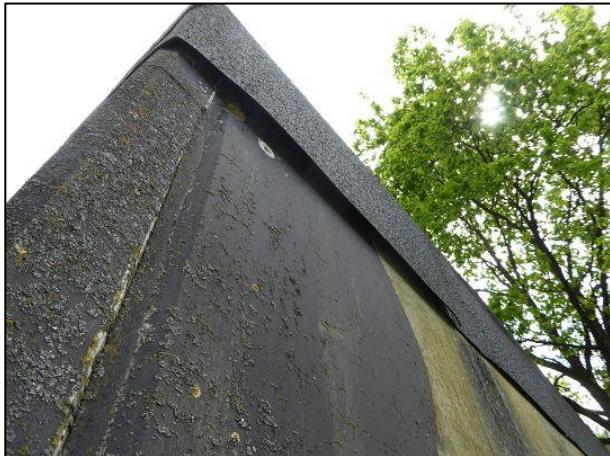
- Dachanschlußbereich (überlappende Bitumenpappe) (Abb. 36)

Abbildung 36: Dachanschlußbereich mit Spalten als möglicher Zutritt zum Gebäude bzw. möglicher Hohlräume unter der Dachabdeckung.

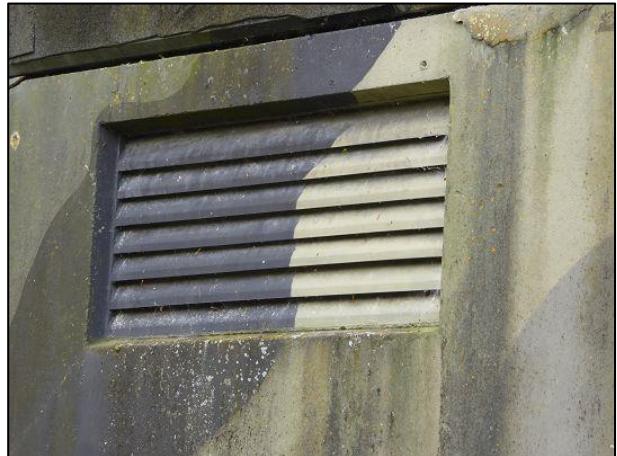
Abbildung 37: Lüftungsschlitz eignen sich kaum zum Einschlüpfen von Fledermäusen in das Gebäude.

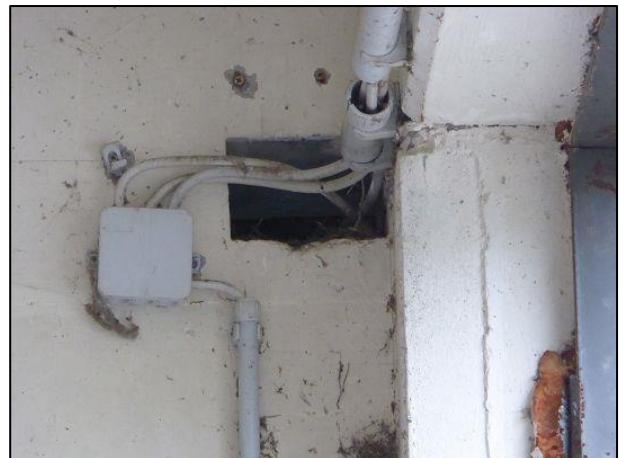
- Holzbeplankung des Dachüberstandes (Abb. 42, 44, 45)
- Regenrinnenbögen
- Innenbereich der Lagerräume
- Kabelverbindungsaußensparungen in den Zwischenwänden der Unterteilungen (Abb. 41)

Abbildung 41: Kabelverbindungen zwischen den einzelnen Lagerräumen sind zugänglich für Fledermäuse und Vögel.

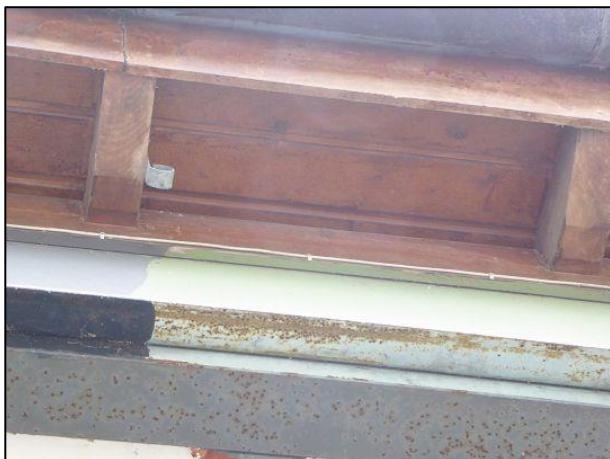
Abbildung 42: Der Dachüberstand ist mit Holz verlattet und bildet potenzielle Nischen.

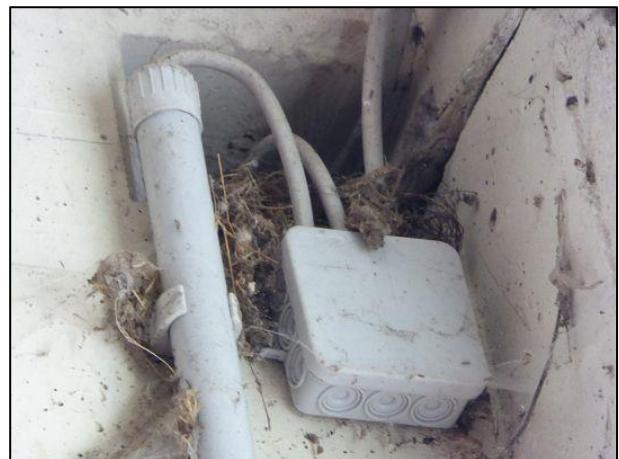
- Altnester von Nischenbrütern (Abb. 43)
- Vogelkotspuren an der Holzbeplankung des Dachüberstandes (Abb. 44)

Abbildung 43: Bereits zerfallenes Altnest eines Nischenbrüters innerhalb eines Lagerraums.

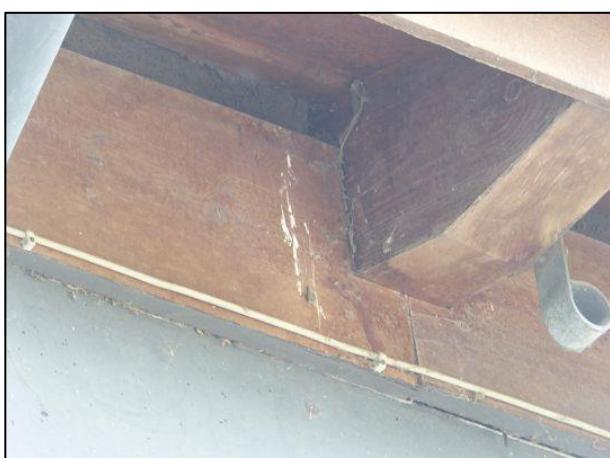
Abbildung 44: Nischen in der Dachanschlußverlattung mit Vogelkotspuren.

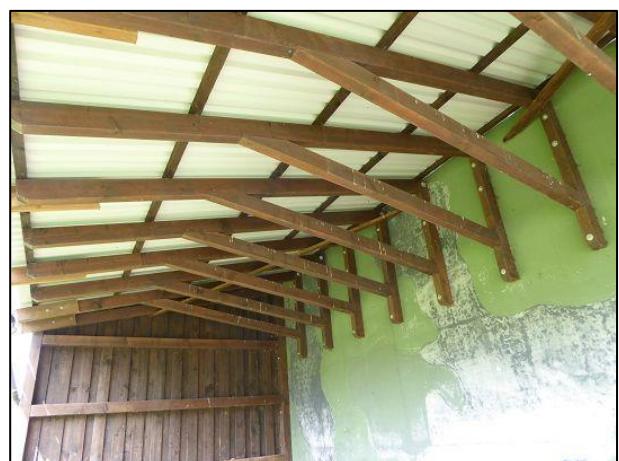
- Rauchschwalben-Nester im Inneren des Gebäudes (Abb. 50, 51)
- Kotspuren von Kleinvögeln auf den Balken des Vordaches (Abb. 49)

Abbildung 49: Außenüberdachung an der Südseite.

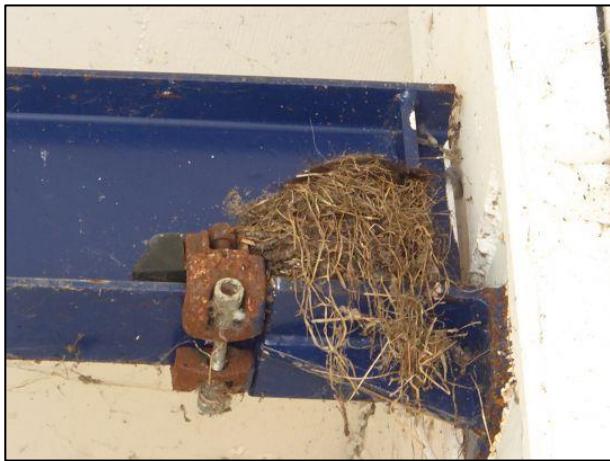
Abbildung 50: Rauchschwalbennest auf Träger innerhalb des Gebäudes.

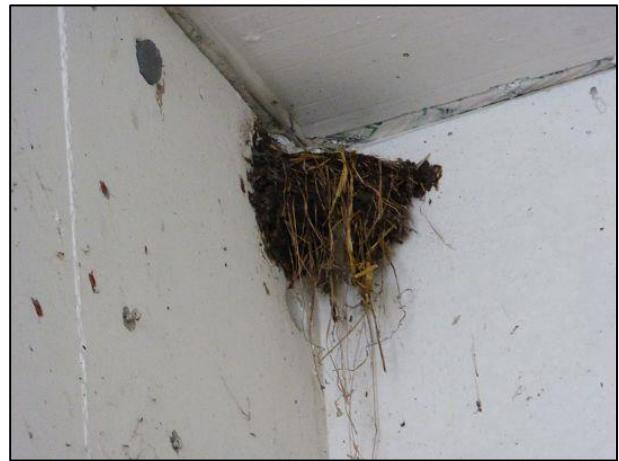
Abbildung 51: Rauchschwalbennest in Gebäudeecke innerhalb des Gebäudes.

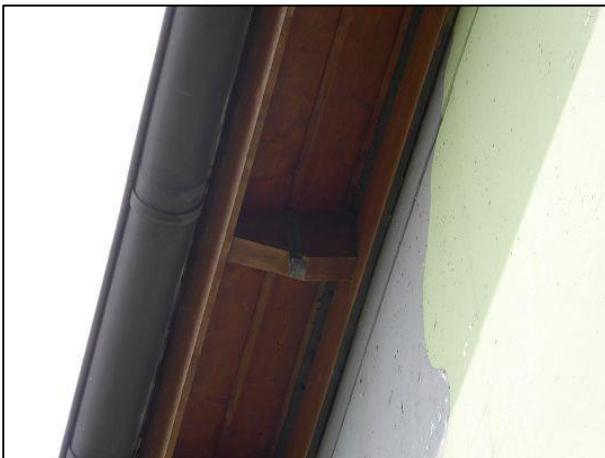
Abbildung 54: Holzverlattung des Dachüberstandes mit potenziellen Quartierstrukturen für Fledermäuse.

Arbeiten am Dach oder an der Holzverlattung Konflikte mit dem Artenschutz, da Fledermäuse und Vögel sowohl Fortpflanzungs- als auch Ruhestätten vorfinden. Hier ist wie unter Punkt 5.1 vorzugehen.

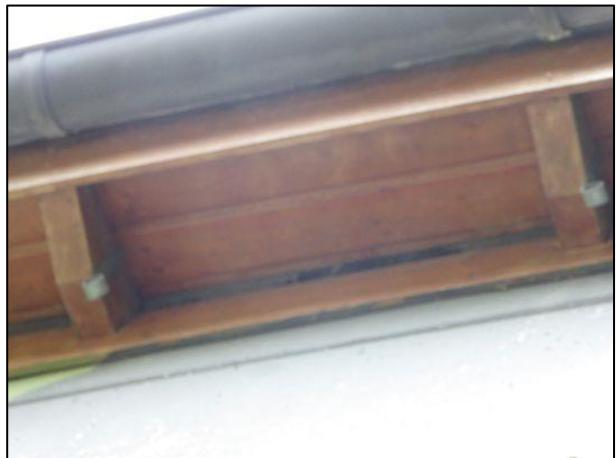
Abbildung 55: Holzverlattung des Dachüberstandes mit potenziellen Brunnischen für Gebäudebrüter.
