Anlage 02

zum Denkmalbereich Schloss und Freiheit Horneburg:

Der Denkmalumfang in der aufgehenden Gestaltung

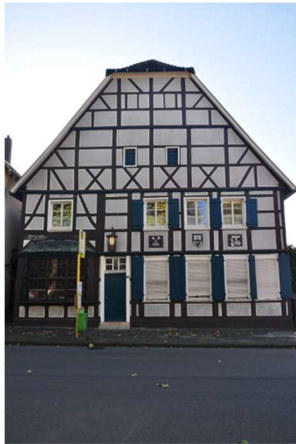
Horneburger Straße 38 (Flur 4, Flurstücke 804, 805)

Erbaut vermutlich im 19. Jahrhundert

Das Gebäude Horneburger Straße 34 ist konstituierend für den Denkmalbereich.

Das Gebäude ist ein eingetragenes Baudenkmal und unterliegt seit dem 27.03.1987 dem vollumfänglichen denkmalrechtlichen Objektschutz nach § 3 DSchG NRW.

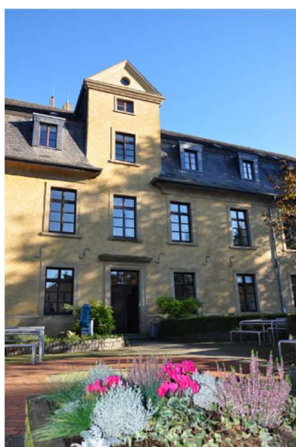
Horneburger Straße 39 (Flur 4, Flurstücke 921, 994, 997)

Erbaut 1830-33

Das Gebäude Horneburger Straße 39 ist konstituierend für den Denkmalbereich.

Das Gebäude ist ein eingetragenes Baudenkmal und unterliegt seit dem 03.10.1983 dem vollumfänglichen denkmalrechtlichen Objektschutz nach § 3 DSchG NRW.

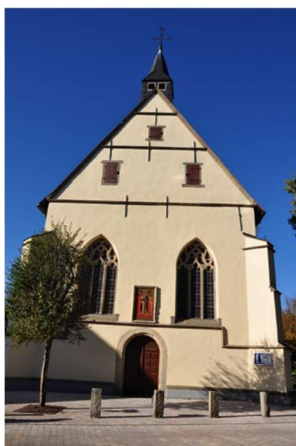
Horneburger Straße 41 (Flur 4, Flurstücke 797, 798)

Erbaut gegen Ende des 16. Jahrhunderts

Das Gebäude Horneburger Straße 41 ist konstituierend für den Denkmalbereich.

Das Gebäude ist ein eingetragenes Baudenkmal und unterliegt seit dem 02.04.1986 dem vollumfänglichen denkmalrechtlichen Objektschutz nach § 3 DSchG NRW.

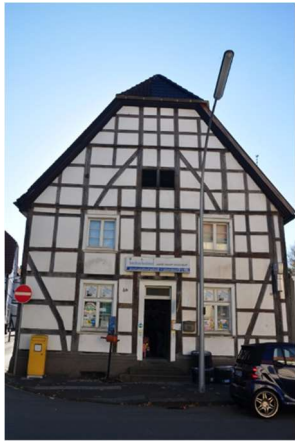
Horneburger Straße 46 (Flur 4, Flurstücke 780, 799)

Erbaut vermutlich im 18. Jahrhundert

Das Gebäude Horneburger Straße 46 ist konstituierend für den Denkmalbereich.

Das Gebäude ist ein eingetragenes Baudenkmal und unterliegt seit dem 06.05.1994 dem vollumfänglichen denkmalrechtlichen Objektschutz nach § 3 DSchG NRW.

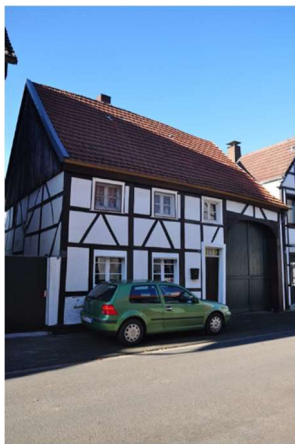
Schloßstraße 3 (Flur 4, Flurstück 177)

Erbaut vermutlich in der ersten Hälfte des 19. Jahrhunderts

Das Gebäude Horneburger Straße 32 ist konstituierend für den Denkmalbereich.

Das Gebäude ist ein eingetragenes Baudenkmal und unterliegt seit dem 25.04.1994 dem vollumfänglichen denkmalrechtlichen Objektschutz nach § 3 DSchG NRW.

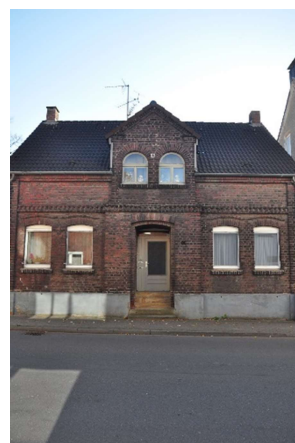
Horneburger Straße 20 (Flur 4, Flurstücke 244, 524, 768, 769, 770, 983)

Erbaut ca. Anfang des 20. Jahrhunderts.

Es handelt sich hier um ein eingeschossiges, traufenständiges Wohngebäude mit Satteldach.

Von denkmalrechtlicher Bedeutung ist das bauzeitliche Außenbild mit Backsteinfassade, Zwerchgiebel und gaubenloser Dachfläche. Das Dachgeschoss besitzt eine 1,15m hohe Drempelaufmauerung.

Die Ziegelfassade ist durch ein Zahngesims in Höhe der Erdgeschossdecke und seitlichen, an den Giebelwänden vorgesetzte Lisenen strukturiert.

Das Gebäude besitzt einen ein Stein vorgesetzten Eingangsgiebel mit verputztem Sockel und zwei kleinere Rundbogenfenster mit Mittelteilung und Querriegel im Dachgeschoss.

Die Eingangstür ist über fünf Distanzstufen zurückversetzt zu erreichen.

Die Wohnräume im Erdgeschoss werden über vier hochformatige Fensteröffnungen mit Segmentbögen belichtet.

<p>Nicht von denkmalrechtlicher Bedeutung sind die zwischenzeitlich in weißem Kunststoff erneuerten Fenster, die neue Ziegeldeckung des Satteldaches, die hinteren Anbauten und der Verputz der Giebelseiten.</p> <p>Außerdem zählt hierzu auch die Haustür, die nachträglich eingebaut, kein Bezug auf die ursprüngliche Architektur nimmt und eher den Anschein einer Nebentür hat. Deshalb kann sie außerhalb des Denkmalumfangs verbleiben.</p>
  <p>Foto: Stadt Datteln 2021</p>	<p>Horneburger Straße 21 (Flur 4, Flurstück 1014)</p> <p>Erbaut ca. Ende des 19. Jahrhunderts.</p> <p>Das Gebäude Horneburger Straße 20 ist <u>konstituierend</u> für den Denkmalbereich.</p> <p>Es handelt sich hier um ein zweigeschossiges, Wohngebäude mit Walmdach.</p> <p>Nicht von denkmalrechtlicher Bedeutung ist die zwischenzeitlich mit glatten, geraden kleinformatigen Ziegeln verkleidete Fassade, in weißem Kunststoff erneuerten Fenstern, die in ihrem Format von Hoch in Quer geändert wurden, das neu gedeckte Ziegeldach, die straßenseitige Schleppgaube aus jüngerer Zeit und die mit Schieferplatten verkleidete Ostwand.</p> <p>Der um 1,25m vorgezogene Gebäudeteil zählt ebenfalls dazu. Die nördliche Außenwand ist im 1. OG noch in Fachwerk erhalten, das Erdgeschoss ist verputzt.</p> <p>Insgesamt wirkt das Gebäude jedoch heute wie ein Neubau mit dem typischen architektonischen Erscheinungsbild der 70er Jahre. Allerdings weisen die Proportionen, die hoch liegenden Fenster knapp unter der Traufe und die Form des Walmdaches hier auf ein älteres Gebäude hin.</p> <p>Tatsächlich ist dies auch der Fall, denn es handelt sich um ein Gebäude, dass an die Stelle des hier ehemals verlaufenden Ringwalles mit Graben getreten ist. (ca. Ende 19. Jhdt.)</p>

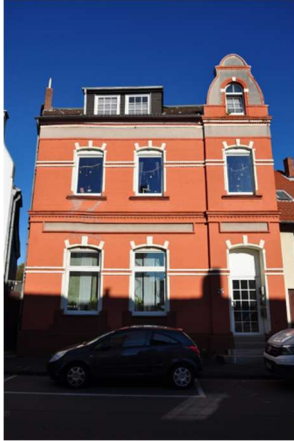
Horneburger Straße 25 (Flur 4, Flurstück 714)

Erbaut ca. Ende des 19.- Anfang 20. Jahrhundert.

Es handelt sich hier um ein zweigeschossiges, traufenständiges Wohngebäude mit Satteldach.

Von denkmalrechtlicher Bedeutung ist das ursprüngliche Erscheinungsbild. Markant ist der ein Stein vorgezogene Eingangsgiebel, der bis in das Dach hineinragt und dort in geschweifter Form zum Abschluss kommt.

Die Putzfassade ist stark horizontal durch einen breiteren Gesimsstreifen, der das Erd- vom Obergeschoss optisch trennt, geprägt. Der Streifen beinhaltet im unteren Bereich eine Zahnung. Darüber und darunter gibt es noch jeweils einen Streifen. Im Erdgeschoss befinden sich über den Fenstern durch Putzbänder umrahmte Inschriftfelder. Durch das Hochformat der Fenster in beiden Geschossen wird die Fassade senkrecht gegliedert. Das Gebäude besitzt einen abgesetzten Sockel, das Erdgeschoss wird über drei Distanzstufen erschlossen. Die Eingangstür ist zurückversetzt angeordnet.

Nicht von denkmalrechtlicher Bedeutung sind die zwischenzeitlich in weißem Kunststoff erneuerten Fenster mit Haustür, die neue Ziegeldeckung des Daches und die offensichtlich später aufgesetzte Dachgaube.

Insgesamt wirkt das Gebäude jedoch noch und ist neben dem Anbau hinten nur leicht verändert.

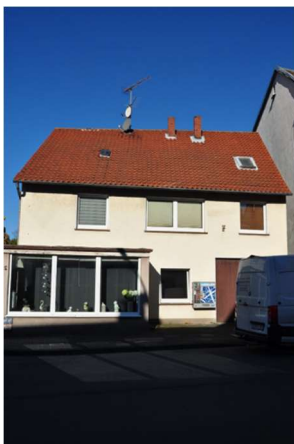
Horneburger Straße 27 (Flur 4, Flurstück 772)

Erbaut ca. 18. Jahrhunderts.

Es handelt sich hier um ein zweigeschossiges traufenständiges Wohngebäude mit Satteldach ohne Gauben.

Nicht von denkmalrechtlicher Bedeutung sind die zwischenzeitlich durchgeführten Änderungen aus den 1960er Jahren. Hierbei wurde das Gebäude komplett in der damaligen Bauweise und Architektur verändert.

Nicht konstitutiv sind die Oberflächen des Außenbildes und der Ladenvorbau von 1965 mit großem Fensteranteil.

Trotz stark verändertem Außenbild ist das Fachwerk-Querdielenhaus in seiner Kubatur, Konstruktion und Dachform konstituierend.

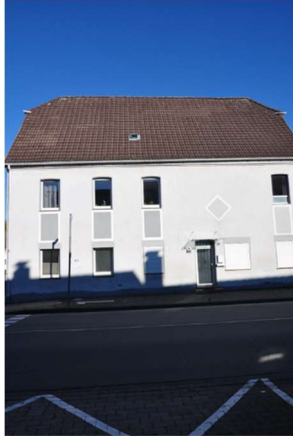
Horneburger Straße 29 (Flur 4, Flurstück 369)

Erbaut im 18. Jahrhundert.

Es handelt sich hier um ein zweigeschossiges Wohngebäude mit Walmdach.

Von denkmalrechtlicher Bedeutung ist, dass das Gebäude in seinem Kubus wahrscheinlich dem ursprünglichen Erscheinungsbild ähnelt

Obwohl die Vorderfront verputzt wurde, befindet sich darunter eine Fachwerkkonstruktion.

Das ungegliederte Walmdach ohne Gauben ist bis heute nicht ausgebaut und lässt den alten Dachstuhl vermuten.

Auch die Fensteröffnungen besitzen einen leichten Segmentbogen und wurden scheinbar nicht vergrößert und in ihrer Lage nicht verändert.

Nicht von denkmalrechtlicher Bedeutung sind die zwischenzeitlich durchgeführten Änderungen aus den 1960er Jahren, wie z.B. das Aufbringen einer Putzhaut und die Entfernung des Tennentores zu Gunsten einer Eingangstür und eines Fensters.

Ebenfalls wurde das Dach zwischenzeitlich mit neuen Ziegeln versehen und es wurden weiße Kunststofffenster und Haustür eingebaut.

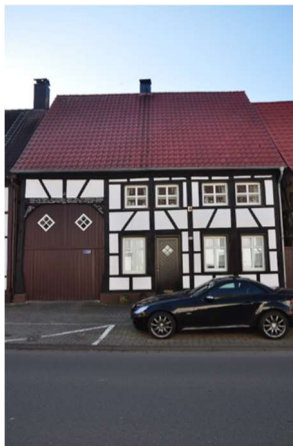
Horneburger Straße 30 (Flur 4, Flurstücke 570, 729)

Erbaut lt. Inschrift des Balkens vom Tennentor 17. April 1839

Es handelt sich hier um ein zweigeschossiges traufenständiges Fachwerkgebäude mit Satteldach.

Von denkmalrechtlicher Bedeutung ist das Fachwerk-Außenbild mit geputzten Gefachen, die Dachfläche ohne Gauben und das Tennentor mit Schriftbalken. Die Fassade ist durch sechs Ständer vertikal und Riegeln horizontal gegliedert. Im Erdgeschoss besitzen die Fenster ein Hoch- und im Obergeschoss ein quadratisches Format. Auch die Verteilung der Fenster ist von Bedeutung. Der Dachboden ist nicht ausgebaut.

Nicht von denkmalrechtlicher Bedeutung sind die zwischenzeitlich in weißem Kunststoff ausgeführten Fenster, die Haustür und die neuen Ziegel der Dachfläche.

Insgesamt wirkt das Gebäude jedoch noch sehr ursprünglich .

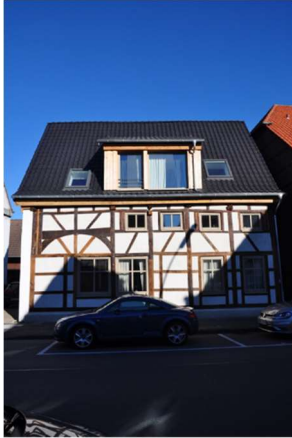
Horneburger Straße 31 (Flur 4, Flurstück 918)

Erbaut unklar, Inschrift im Torbalken von 1721

Es handelt sich hier um ein zweigeschossiges traufenständiges, ehemaliges Querdielen-Fachwerkgebäude mit Satteldach.

Von denkmalrechtlicher Bedeutung ist das Fachwerk-Außenbild mit verputzten Gefachen, die Verteilung der Öffnungen, die Dachfläche und das zugesetzte Tennentor.

Die Fassade ist durch sechs Ständer vertikal und horizontalen Riegeln gegliedert. Im Erdgeschoss besitzen die Fenster ein Hoch- und im Obergeschoss ein quadratisches Format.

Von keiner denkmalrechtlichen Bedeutung sind die Änderungen im Rahmen der Umbau und Renovierungsarbeiten im Jahre 2021.

Dies sind die umgebaute Deele mit geschlossenem Tor, die erneuerten Fenster (Holz), die neue Dachdeckung und der Einbau einer abgeschleppten Gaube und zwei Dachflächenfenster.

Insgesamt gibt das Gebäude einen Eindruck von dem bauzeitlichen Erscheinungsbild eines früheren Querdielenhauses.

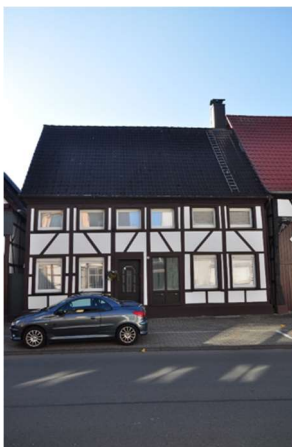
Horneburger Straße 32 (Flur 4, Flurstücke 807)

Erbaut vermutlich im 18. Jahrhundert

Es handelt sich hier um ein zweigeschossiges traufenständiges, ehemaliges Querdielen-Fachwerkgebäude mit Satteldach.

Von denkmalrechtlicher Bedeutung ist die Fachwerkfassade mit verputzten Gefachen, den charakteristischen Öffnungen und der Dachfläche ohne Gauben. Sie ist durch sechs Ständer vertikal und horizontalen Riegeln gegliedert. Im Erdgeschoss besitzen die Fenster ein Hoch- und im Obergeschoss ein Querformat.

Von keiner denkmalrechtlichen Bedeutung sind die Änderungen beim Umbau im Jahre 1953. Dies sind insbesondere die umgebaute Tenne mit Schließung des Tores, die erneuerten weißen Kunststofffenster mit Haustür und die neue Dachdeckung.

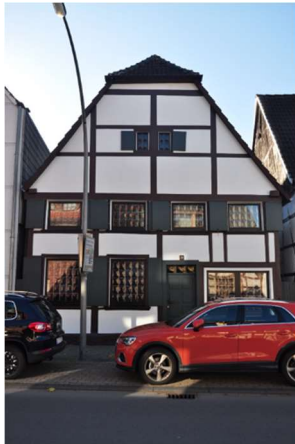
Horneburger Straße 34 (Flur 4, Flurstück 806)

Erbaut vermutlich im 19. Jahrhundert

Es handelt sich hier um ein zweigeschossiges giebelständiges, -Fachwerkgebäude mit Krüppelwalmdach.

Von denkmalrechtlicher Bedeutung ist das straßenseitige Fachwerk mit verputzten Gefachen, die Öffnungsverteilung und die straßenseitig einsehbaren Dachflächen. Die Fassade ist durch fünf Ständer vertikal und horizontalen Riegeln gegliedert. Im Erdgeschoss besitzen die Fenster ein Hoch- und im Obergeschoss ein eher quadratisches Format.

Von keiner denkmalrechtlichen Bedeutung sind die Umbauten aus den Jahren 1934 und 1972. Hierbei wurde das Tennentor geschlossen und durch ein zweiflügeliges Fenster mit Brüstung ersetzt. Ferner wurden die Fenster, die Haustür und die Dachdeckung erneuert.

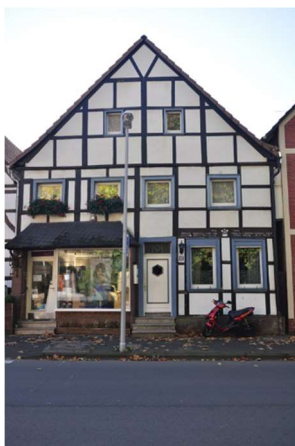
Horneburger Straße 42 (Flur 4, Flurstücke 777, 802)

Erbaut vermutlich 1805.

Es handelt sich hier um ein zweigeschossiges giebelständiges, Fachwerkgebäude mit Satteldach.

Von denkmalrechtlicher Bedeutung ist das straßenseitige Fachwerk mit verputzten Gefachen und die Dachfläche ohne Gauben.

Die Fassade ist durch acht Ständer vertikal und horizontalen Riegeln gegliedert. Im Erdgeschoss besitzen die Fenster ein Hoch- und im Obergeschoss ein eher quadratisches Format. Vermutet wird, dass der Giebel im Dachgeschossbereich früher verbrettert gewesen war.

Der Balken über den rechten Fenstern lautet:

„FRANTZ HENRICVS VND ANGELA STENMAN GENANT ELFERT
EHLEVT * DEN „ TEN JVLIVS ANNO 1805 * M J TALM“

Von keiner denkmalrechtlichen Bedeutung sind die Umbauten im Jahre 1960. Hierbei wurde das Tennentor geschlossen und durch ein Schaufenster für einen Ladenraum ersetzt. Zudem wurden die Fenster und die Dachdeckung erneuert.

Insgesamt wirkt das Gebäude jedoch noch sehr ursprünglich.

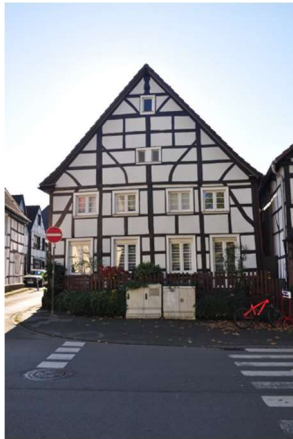
Horneburger Straße 44 (Flur 4, Flurstücke 228, 801)

Erbaut im 18. Jahrhundert

Es handelt sich hier um ein zweigeschossiges zur Horneburger Straße giebelständiges und zur Schloßstraße traufenständiges Fachwerkgebäude mit Satteldach.

Von denkmalrechtlicher Bedeutung ist das Fachwerkgerüst an der Nord- und Ostseite mit verputzten Gefachen und die gaubenlosen großen Dachflächen.

Im Erdgeschoss besitzen die Fenster ein Hoch- und im Obergeschoss ein quadratisches Format. Der Dachboden ist nicht ausgebaut.

Nicht von denkmalrechtlicher Bedeutung sind die zwischenzeitlich in weißem Kunststoff ausgeführten Fenster und das mit neuen Ziegeln erneuerte Dach.

Allem Anschein nach wurden Änderungen am Gebäude ohne Genehmigung ausgeführt, wie die Schließung des Tores mit Einbau eines zweiflügeligen Fensters.

Insgesamt wirkt das Gebäude jedoch noch sehr ursprünglich.

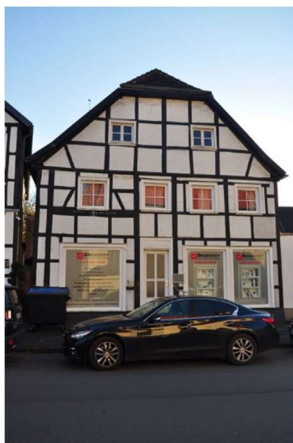
Horneburger Straße 50 (Flur 4, Flurstücke 172, 529)

Erbaut 1808.

Es handelt sich hier um ein zweigeschossiges giebelständiges, Fachwerkgebäude mit Krüppelwalmdach.

Von denkmalrechtlicher Bedeutung ist das straßenseitige Fachwerk mit überstrichenen Ziegelgefachen und die Form des Krüppelwalmdaches.

Im Erd-, Ober- und Dachgeschoss ist die Fassade durch Ständer vertikal und horizontalen Riegeln gegliedert. Die Fenster besitzen im Erdgeschoss ein Hoch- und im Obergeschoss ein quadratisches Format.

Von keiner denkmalrechtlichen Bedeutung sind die Umbauten in den Jahren 1929 und 1955. Hierbei wurde äußerlich das Tennentor geschlossen und durch ein großes Schaufenster ersetzt. Rechts neben dem Eingang wurden zwei Schaufenster in größerem Format, analog zur ehemaligen Tennenseite eingebaut.

Ferner wurden auch die Fenster mit Haustür und die Dachziegel erneuert.

Insgesamt wirkt das Gebäude jedoch noch sehr ursprünglich und besitzt noch einen Torbalken mit Inschrift „DI NI 9 und Jahreszahl 1808 MDCCCVIII“.

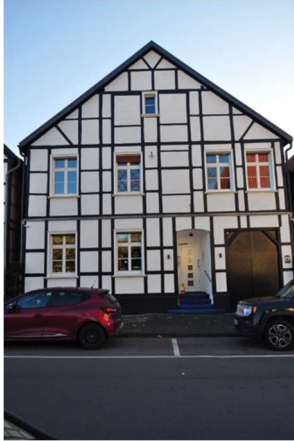
Horneburger Straße 52 (Flur 4, Flurstück 989)

Erbaut vermutlich im 18. Jahrhundert

Es handelt sich hier um ein zweigeschossiges giebelständiges, Fachwerkgebäude mit Satteldach.

Von denkmalrechtlicher Bedeutung sind die historischen Bestandteile des Fachwerkgerüsts mit überstrichenen Ziegelgefachen und die straßenseitig einsehbaren Dachflächen. Im Erd-, Ober- und Dachgeschoss ist die Fassade durch Ständer vertikal und horizontalen Riegeln gegliedert. Die Fenster besitzen im Erd- und im Obergeschoss ein Hochformat.

Von keiner denkmalrechtlichen Bedeutung sind die Umbaumaßnahmen im Jahre 1956. Hierbei wurde das Tennentor geschlossen, das Fachwerk massiv ersetzt und drei große Fenster eingebaut. Rechts neben dem Eingang wurde Anfang der 2000er eine Garage eingebaut und mit einem Holztor versehen. Dies widerspricht dem Gebäudetyp mit dem Tennentor auf der linken Seite. Zwischenzeitlich wurden auch die Fenster, die Haustür und die Dachziegel erneuert. Erdgeschossig ist das Fachwerk etwas vor die obere Fassade gesetzt worden.

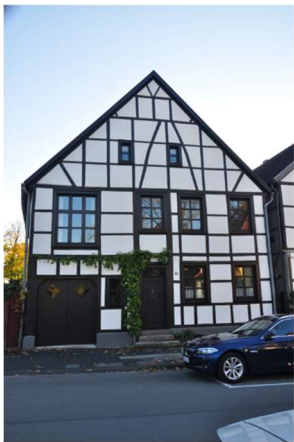
Horneburger Straße 54 (Flur 4, Flurstücke 167, 990)

Erbaut vermutlich 1. Hälfte 19. Jahrhundert

Es handelt sich hier um ein zweigeschossiges giebelständiges, Fachwerkgebäude mit Satteldach.

Von denkmalrechtlicher Bedeutung ist das straßenseitige Fachwerk und das Fachwerk der linken Traufseite mit verputzten Gefachen, sowie die Dachflächen ohne Gauben. Im Erd-, Ober- und Dachgeschoss ist die Fassade durch Ständer vertikal und horizontalen Riegeln gegliedert. Die Fenster besitzen im Erd- und im Obergeschoss ein Hochformat.

Von keiner denkmalrechtlichen Bedeutung sind die Umbauten in den Jahren 1903, 1925 und 1984. Hierbei wurde der Einbau eines vergrößerten Fensters über der Tenne für das Cafe vorgenommen und das Tennentor etwas in der Höhe gekürzt. Zwischenzeitlich wurden auch die Fenster mit Haustür, das Tennentor und die Dachziegel erneuert. Die vorgesetzte Freitreppe zählt ebenso dazu.

Insgesamt wirkt das Gebäude jedoch noch sehr ursprünglich.

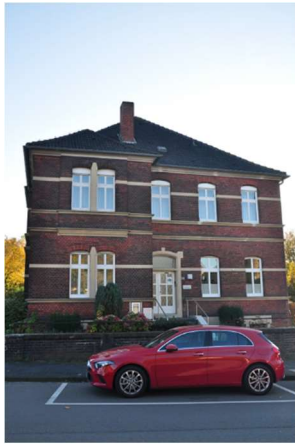
Horneburger Straße 58 (Flur 4, Flurstücke 862, 863, 864, 865)

Erbaut 1903

Von keiner denkmalrechtlichen Bedeutung sind die im Jahr 1990 ersetzten Fenster und die Haustür. Nicht konstituierend sind außerdem die Freitreppe, sowie Details der Bepflanzung und die wohl nach dem 2. Weltkrieg aufgebraachte Dachdeckung.

Insgesamt wirkt das Gebäude jedoch noch sehr ursprünglich, ist zwar kein Typus eines Freiheitsgebäudes, allerdings ist es als Zeuge der kirchlichen Entwicklung im Dorf von Bedeutung.

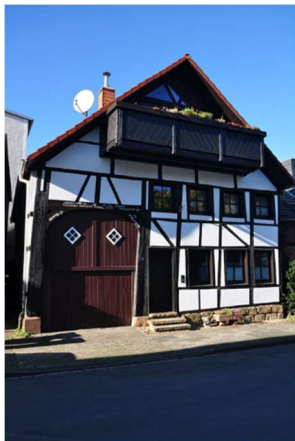
Im Ort 1 (Flur 4, Flurstück 64)

Von keiner denkmalrechtlichen Bedeutung sind die Umbaumaßnahmen im Jahre 1984. Hierbei wurden die Außenwände erhalten und dahinter mit einer gemauerten Wand versehen. An den Giebel wurde im Dachgeschossbereich straßenseitig ein Balkon angebaut und die Haustür und die Fenster in Holz erneuert. Nicht konstituierend sind außerdem noch das Sockelmauerwerk, die Freitreppe, das Balkonfenster und die Dachziegel.

Trotzdem wirkt das Gebäude, bis auf den Balkon jedoch noch sehr ursprünglich und ist Bestandteil der zweiten Verlagerung der Freiheitshäuser auf die Westseite des Schlosses.

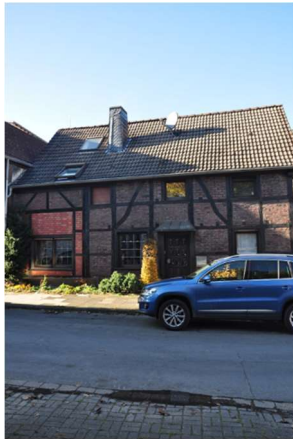
Im Ort 3 (Flur 4, Flurstück 59)

Der Dachstuhl im Tennenteil wurde erneuert und dieser Gebäudeteil nach hinten erweitert. In diesem Zuge wurden auch die Dachziegel samt zwei Dachflächenfenstern, die Fassadenfenster und die Haustür mit Vordach erneuert. Die Verbretterung des Giebels wurde auch später angebracht.

Trotzdem wirkt das Gebäude, bis auf die Tennenschließung, noch sehr ursprünglich und ist Bestandteil der zweiten Verlagerung der Freiheitshäuser auf die Westseite des Schlosses.

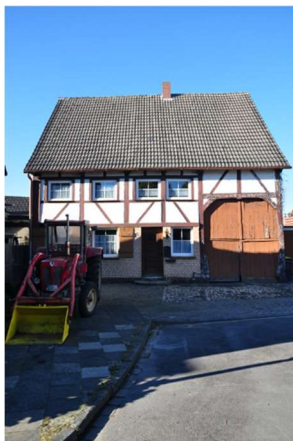
Im Ort 5 (Flur 4, Flurstück 58)

Das Gebäude Im Ort 3 ist konstituierend für den Denkmalbereich.

Es handelt sich hier um ein zweigeschossiges traufenständiges Fachwerkgebäudes unter einem Satteldach.

Von denkmalrechtlicher Bedeutung ist die freistehende Stellung des Gebäudes. Konstitutiv sind die straßenseitige Traufseite und die beiden Giebelseiten in Fachwerk. Außerdem zu nennen ist die Dachfläche ohne Gauben in vorhandener Neigung, das ältere Dielentor und die Ordnung der Öffnungen.

Die Fachwerkfassade besitzt im Obergeschoss verputzte Gefache. Im Erdgeschoss wurde die Außenwand im Bereich des Wohnteils verklinkert. Im Erdgeschoss besitzen die Fenster ein Hoch- und im Obergeschoss ein quadratisches Format.

Das Tennentor ist ebenfalls noch erhalten und besitzt eine Balkeninschrift.

Von keiner denkmalrechtlichen Bedeutung ist die straßenseitige Erneuerung der Erdgeschoss-Wand in massiver Bauweise. Nicht konstituierend ist auch der Austausch der alten Fenster durch weiße Kunststofffenster, die Dachziegel durch Betondachsteine und die Anbringung der Schalung des rechten (nördlichen) Giebeldreiecks

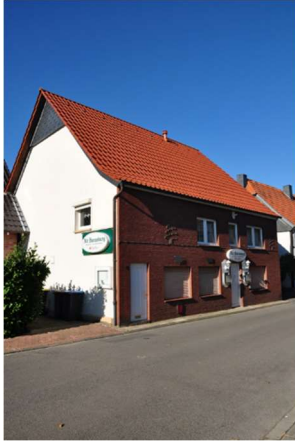
Schloßstraße 6 (Flur 4, Flurstücke 222, 223)

Von denkmalrechtlicher Bedeutung ist der Umriss und Kubus mit Satteldach und additiven Lochfenstern.

Somit sind sämtliche Oberflächen des Äußeren nicht konstitutiv.

Insgesamt wirkt das Gebäude jedoch noch sehr ursprünglich.

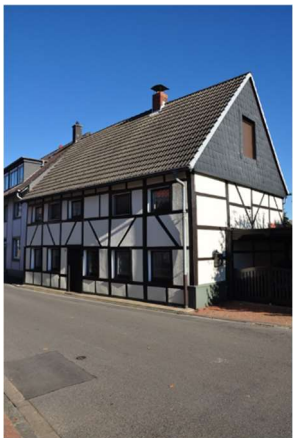
Schloßstraße 7 (Flur 4, Flurstücke 162, 163)

Das Gebäude Schloßstraße 7 ist konstituierend für den Denkmalbereich.

Es handelt sich hier um ein zweigeschossiges traufenständiges Fachwerkgebäude mit Satteldach.

Von denkmalrechtlicher Bedeutung ist der Gebäudekubus mit Satteldach ohne Gauben und Fachwerk auf der Trauf- und beiden Giebelseiten. Die kleine Tenne befindet sich noch an der südlichen Giebelseite.

Historisch von Bedeutung ist, dass sich in nächster Nähe, vor der Errichtung dieses Gebäudes, eines der Stadttore „Dortmunder/-Lünertor“ befunden hat.

Von keiner denkmalrechtlichen Bedeutung sind die erneuerten Fenster, die Dachziegel, die Kunstschieferverkleidung am südlichen Giebel und das neue Fachwerk am nördlichen Giebeldreieck.

Insgesamt wirkt das Gebäude jedoch noch sehr ursprünglich.

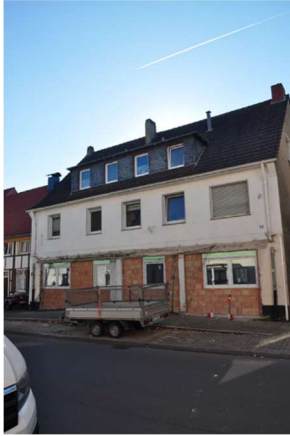
Horneburger Straße 26 (Flur 4, Flurstück 241)

Der Hausakte ist zu entnehmen, dass es vor dem Abbruch des Hauses eine Abstimmung mit dem Landeskonservator gegeben hat. Hierbei wurde über die Bedeutung des Ortsbildes mit Blick auf die Freiheitshäuser Bezug genommen. Letztendlich wurde dem Vorhaben zugestimmt, sofern die Dimensionen der bestehenden Gebäude aufgenommen werden.

Das Erscheinungsbild ist allerdings von keiner denkmalrechtlichen Bedeutung.

Da das Gebäude 2021 umgebaut wird (Schließung der Schaufenster), werden auch Fassadenarbeiten durchgeführt. Der Baubeschreibung ist zu entnehmen, dass die Fassade hell verputzt wird.

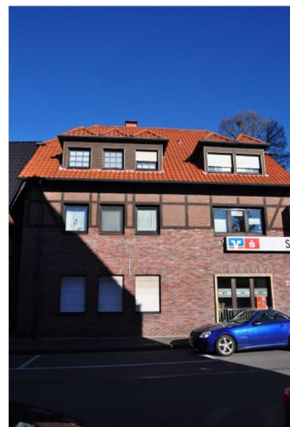
Horneburger Straße 33 (Flur 4, Flurstücke 920, 1004)

Durch Umbau von 1952 und 1984 alte Bausubstanz verschwunden.

Das Gebäude Horneburger Straße 33 nicht konstituierend für den Denkmalsbereich.

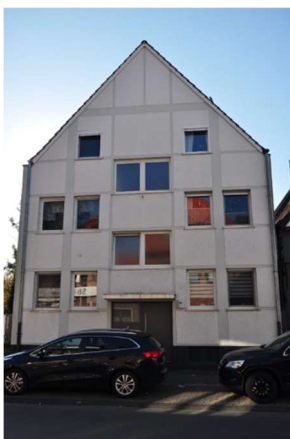
Horneburger Straße 36 (Flur 4, Flurstück 727)

Das genehmigte Gebäude weicht von der Zeichnung ab, nach der der LWL dem Abbruch zugestimmt hat.

Im Bauantrag wurden die angrenzenden Gebäude erhöht dargestellt, sodass der Traufpunkt auf gleicher Höhe liegt, was nicht der Örtlichkeit entsprochen hat.

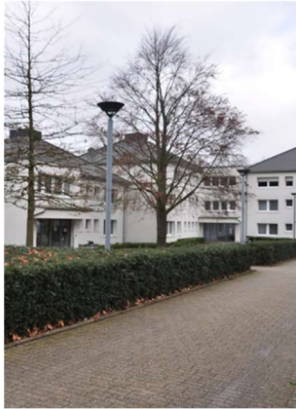
Wohnheim (Flur 4, Flurstück 997)

1. Baugenehmigung zur Errichtung eines Schülerwohnheimes vom 26.05.19972
2. Bauanfrage zur Schließung von drei Gebäudenieschen für Wintergärten vom 25.10.1999 (Antrag zurückgezogen).
3. Baugenehmigung zur Aufstockung von zwei 2-geschossigen Gebäudeabschnitten vom 03.07.2000.
4. Baugenehmigung zur Errichtung einer Sportanlage/ Kletterwand vom 29.01.2002.

Diese Änderungen sind von keiner denkmalrechtlichen Bedeutung.

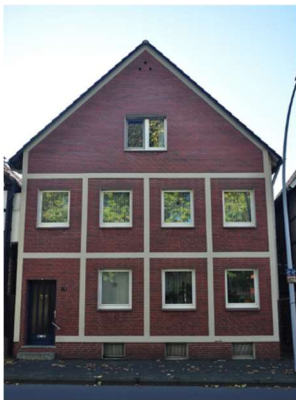
Horneburger Straße 40 (Flur 4, Flurstücke 803)

Das Gebäude Horneburger Straße 40 ist nicht konstituierend für den Denkmalsbereich.

Der Hausakte ist zu entnehmen, dass es vor den Abbrüchen der Häuser Nr. 38 und 40 eine Abstimmung mit dem Landeskonservator gegeben hat, der Schriftverkehr mit einer vor Abbruch angefertigten Straßenabwicklung befindet sich in der Hausakte Nr. 38.

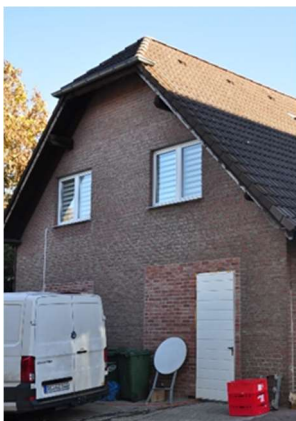
Im Ort 2 (Flur 4, Flurstück 368)

Das Gebäude Im Ort 2 ist nicht konstituierend für den Denkmalsbereich.

Vormals wurde an dieser Stelle 1983 eine Doppelgarage errichtet, die 1989 im Erdgeschoss erweitert und um ein Dachgeschoss aufgestockt wurde, welches Platz für eine Wohneinheit bietet.

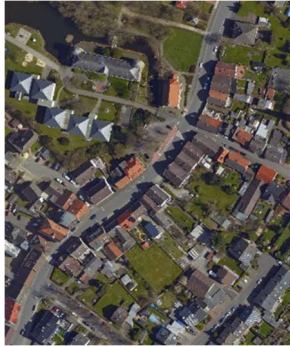
Horneburger Straße (Flur 4, Flurstücke 145, 555, 567, 569, 570, 573, 589, 590, 714, 727, 729, 730, 769, 770, 772, 773, 777, 780, 799, 802, 803, 804, 806, 807, 997, 1014, 1022, 1023, 1024, 1025, 1026, 1027, 1028, 1029, 1030, 1040)

Von denkmalrechtlicher Bedeutung ist der Umriss dieser ebenen rechteckigen Fläche außenseitig vor dem Tor des Schlosses und längs der alten Gräfte sowie vor der Eingangstür der Kapelle. Konstituierend ist die Offenheit der Fläche zu den umgebenden Straßen und die heute z. T. verbuschte Blickbeziehung zum Schloss

Nicht konstituierend sind sämtliche Oberflächen und Einfassungen sowie der unregelmäßige Bestand an Büschen und Bäumen.
