Gutachten

Bodenuntersuchungen zur Orientierenden Gefährdungsabschätzung

Industriestraße 2 in Datteln

Unser Zeichen: **16168/22-01**

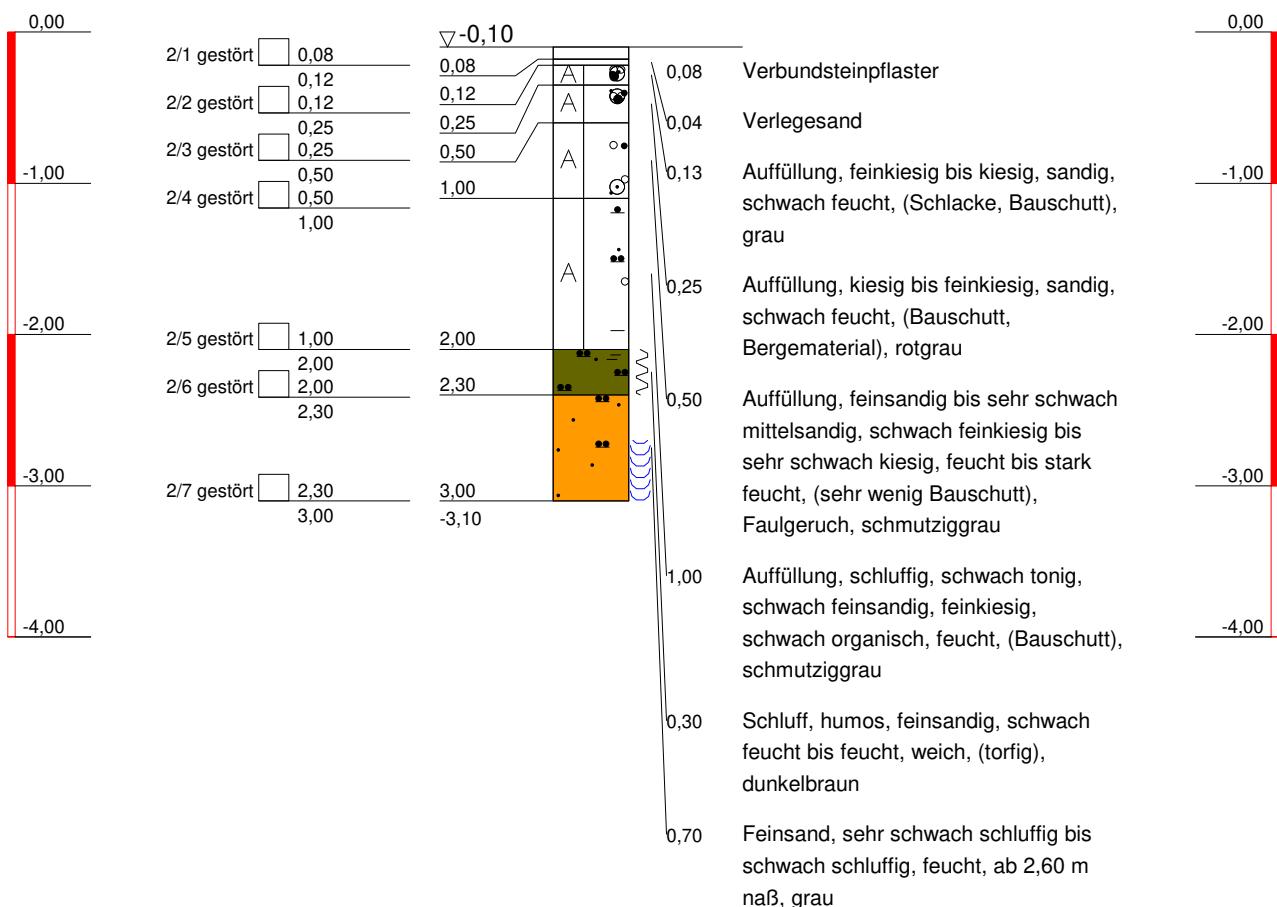
B 2

- die Probe B 2/5 wurde aufgrund eines sehr schwachen, ölichen Geruchs auf MKW untersucht,
- die Probe B 3/1 wurde aufgrund eines Geruchs nach Lösemittel auf BTX und LCKW untersucht,
- die Probe B 9/4 wurde aufgrund eines schwachen, ölichen Geruchs auf MKW untersucht,
- die Probe B 12/4 wurde aufgrund eines ölichen Geruchs auf MKW untersucht,

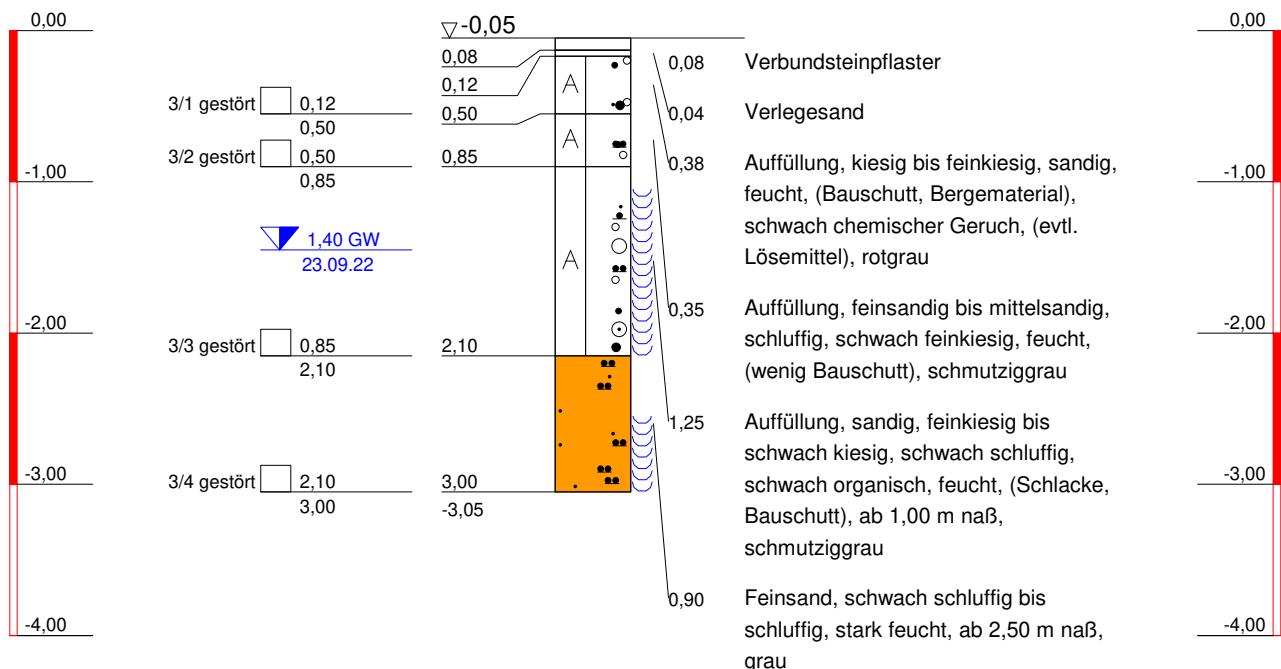
Bei zahlreichen Bohrungen wurde in Tiefen ab 2,3 m bis 3,2 m unter Gelände eine wassergesättigte Bodenzone angetroffen. Im Bohrloch der B 3 stellte sich zudem ein freier Wasserspiegel bei 1,4 m ein, der vermutlich auf einen hier vorhandenen Stauwasserhorizont von 1,0 m bis 2,1 m unter Gelände zurückzuführen ist.

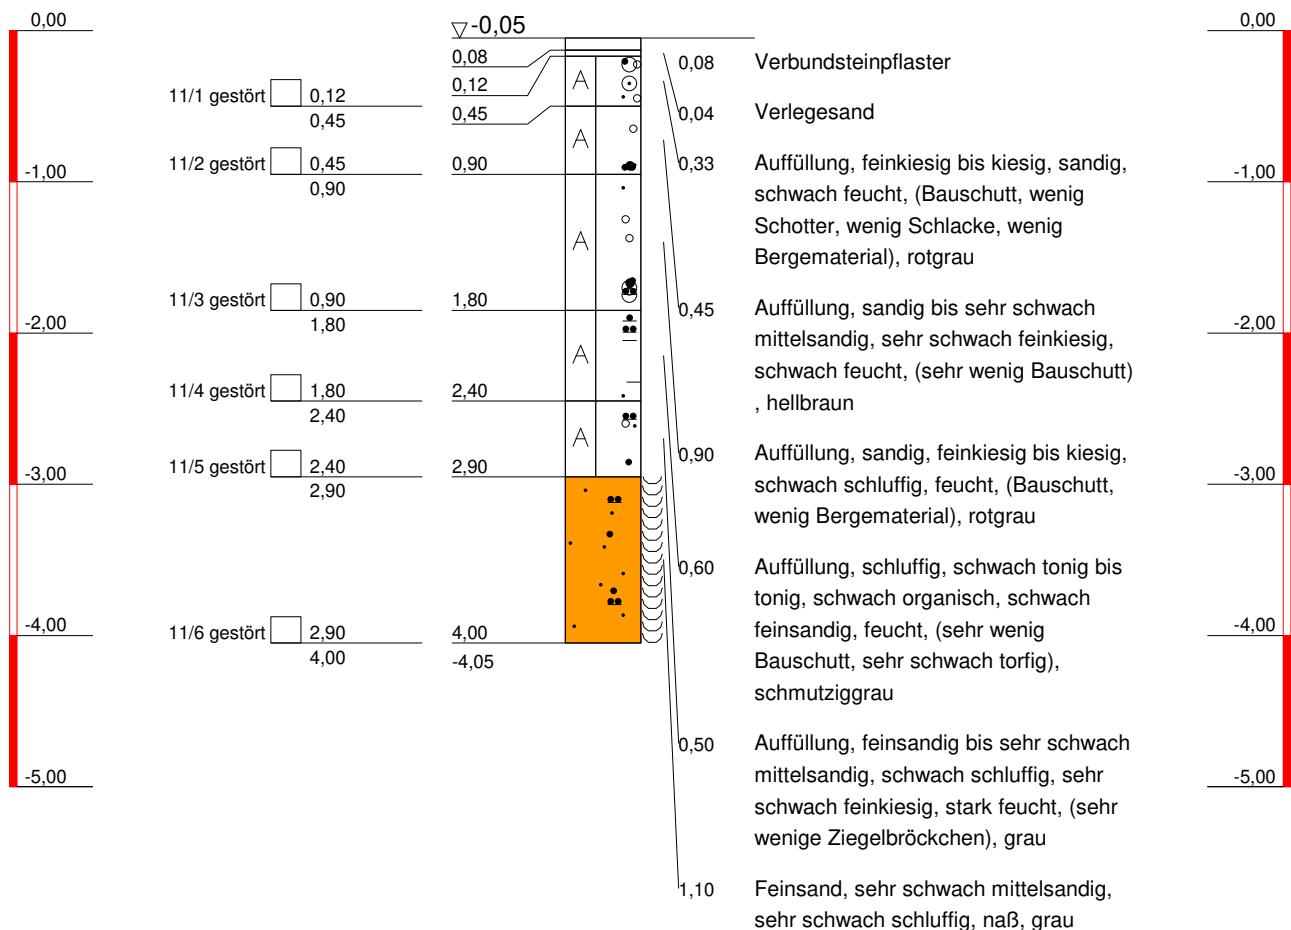
B 11

In allen Bohrungen wurde zuoberst eine anthropogene Anschüttung in einer Mächtigkeit von 1,4 m (B 10, B 22) bis 2,9 m (B 11) erbohrt. Bei den Bohrungen die in Kellerräumen oder Arbeitsgruben ausgeführt wurden, waren die Anschüttungsmächtigkeiten aufgrund des tieferen Bohransatzpunktes entsprechend geringer.

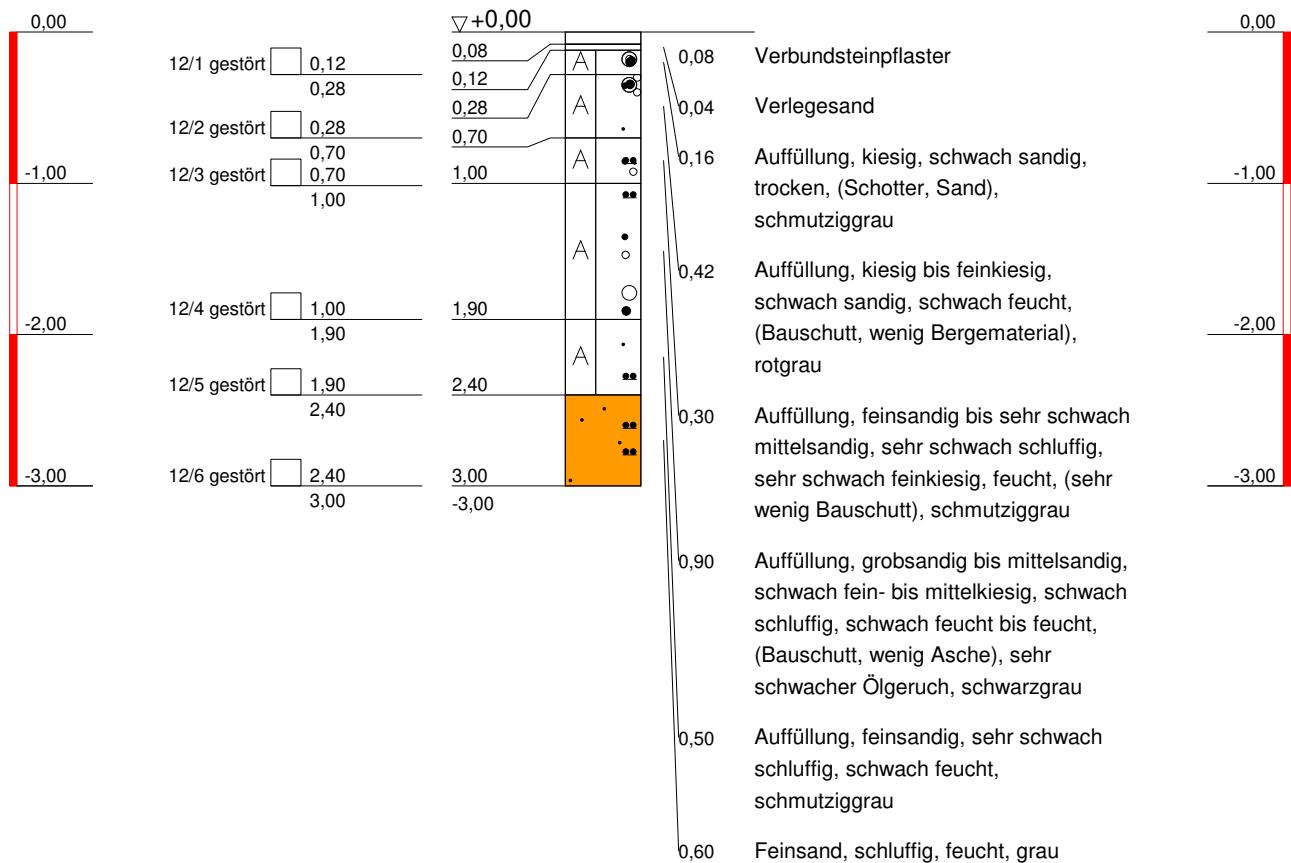
B 12

Die leicht ölig riechenden Proben wiesen geringfügige erhöhte MKW-Gehalte von 210 mg/kg, bzw. 330 mg/kg auf, die deutlich nach Öl riechenden Proben zeigten erhöhte MKW-Gehalte von 1.800 mg/kg, bzw. 1.900 mg/kg.

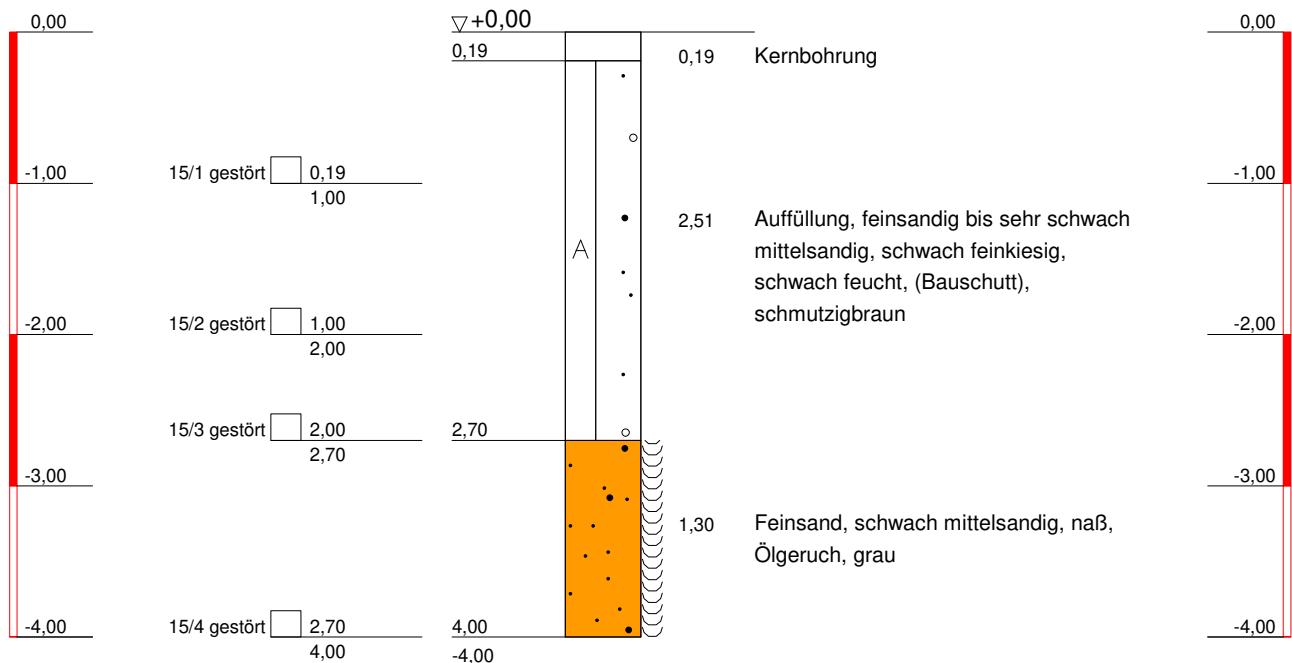
B 15

- die Probe B 15/4 wurde aufgrund eines deutlichen Ölgeruchs auf MKW untersucht,
- die Probe B 28/3 wurde aufgrund eines leicht süßlichen Geruchs auf BTX und LCKW untersucht.

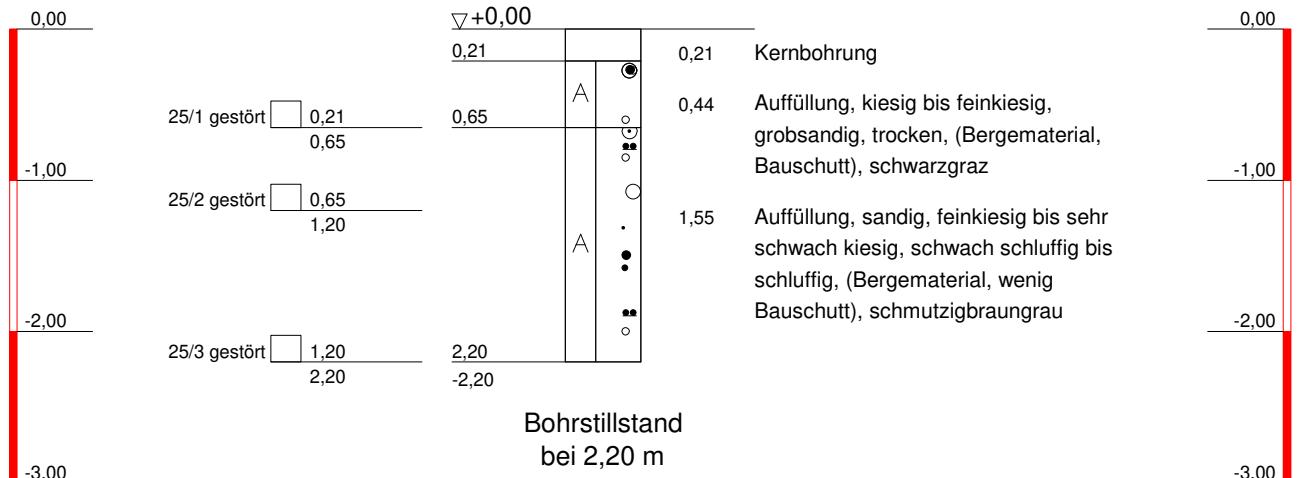
Die quartären Ablagerungen wurden mit allen unseren Bohrungen angetroffen, mit Ausnahme der B 25 die in 2,25 m Tiefe auf ein Bohrhindernis stieß.

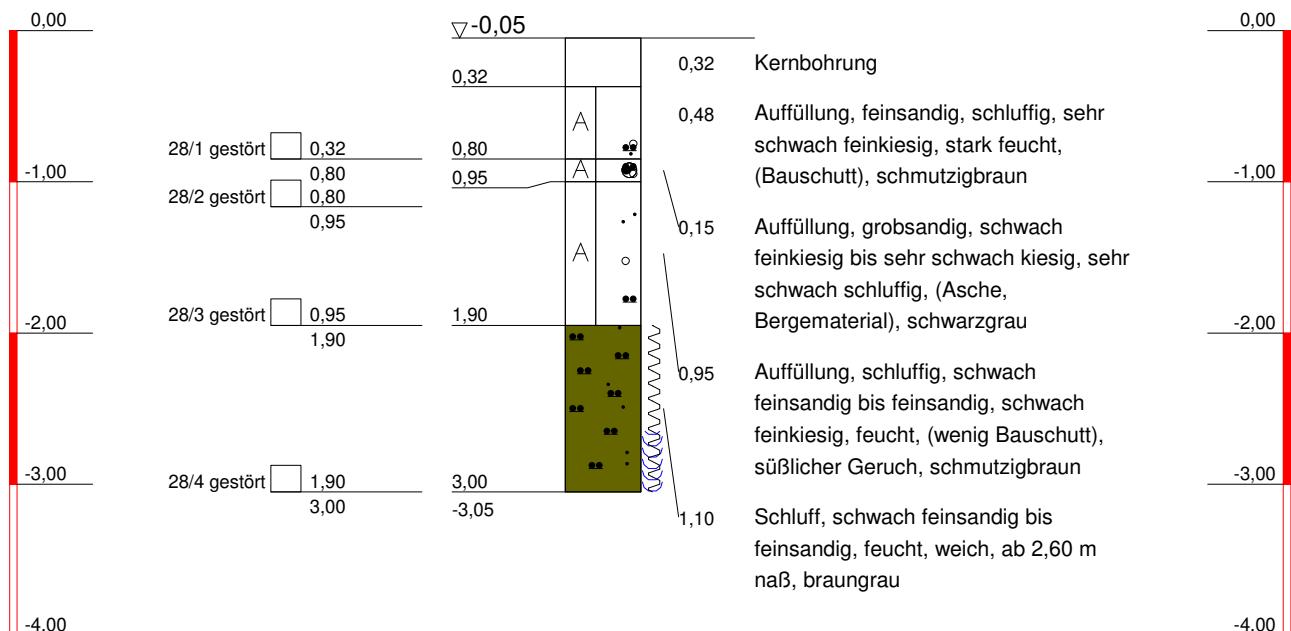
B 28

In der süßlich riechende Probe waren weder BTX noch LCKW nachweisbar. Die Ursache für den süßlichen Geruch ist nicht bekannt.

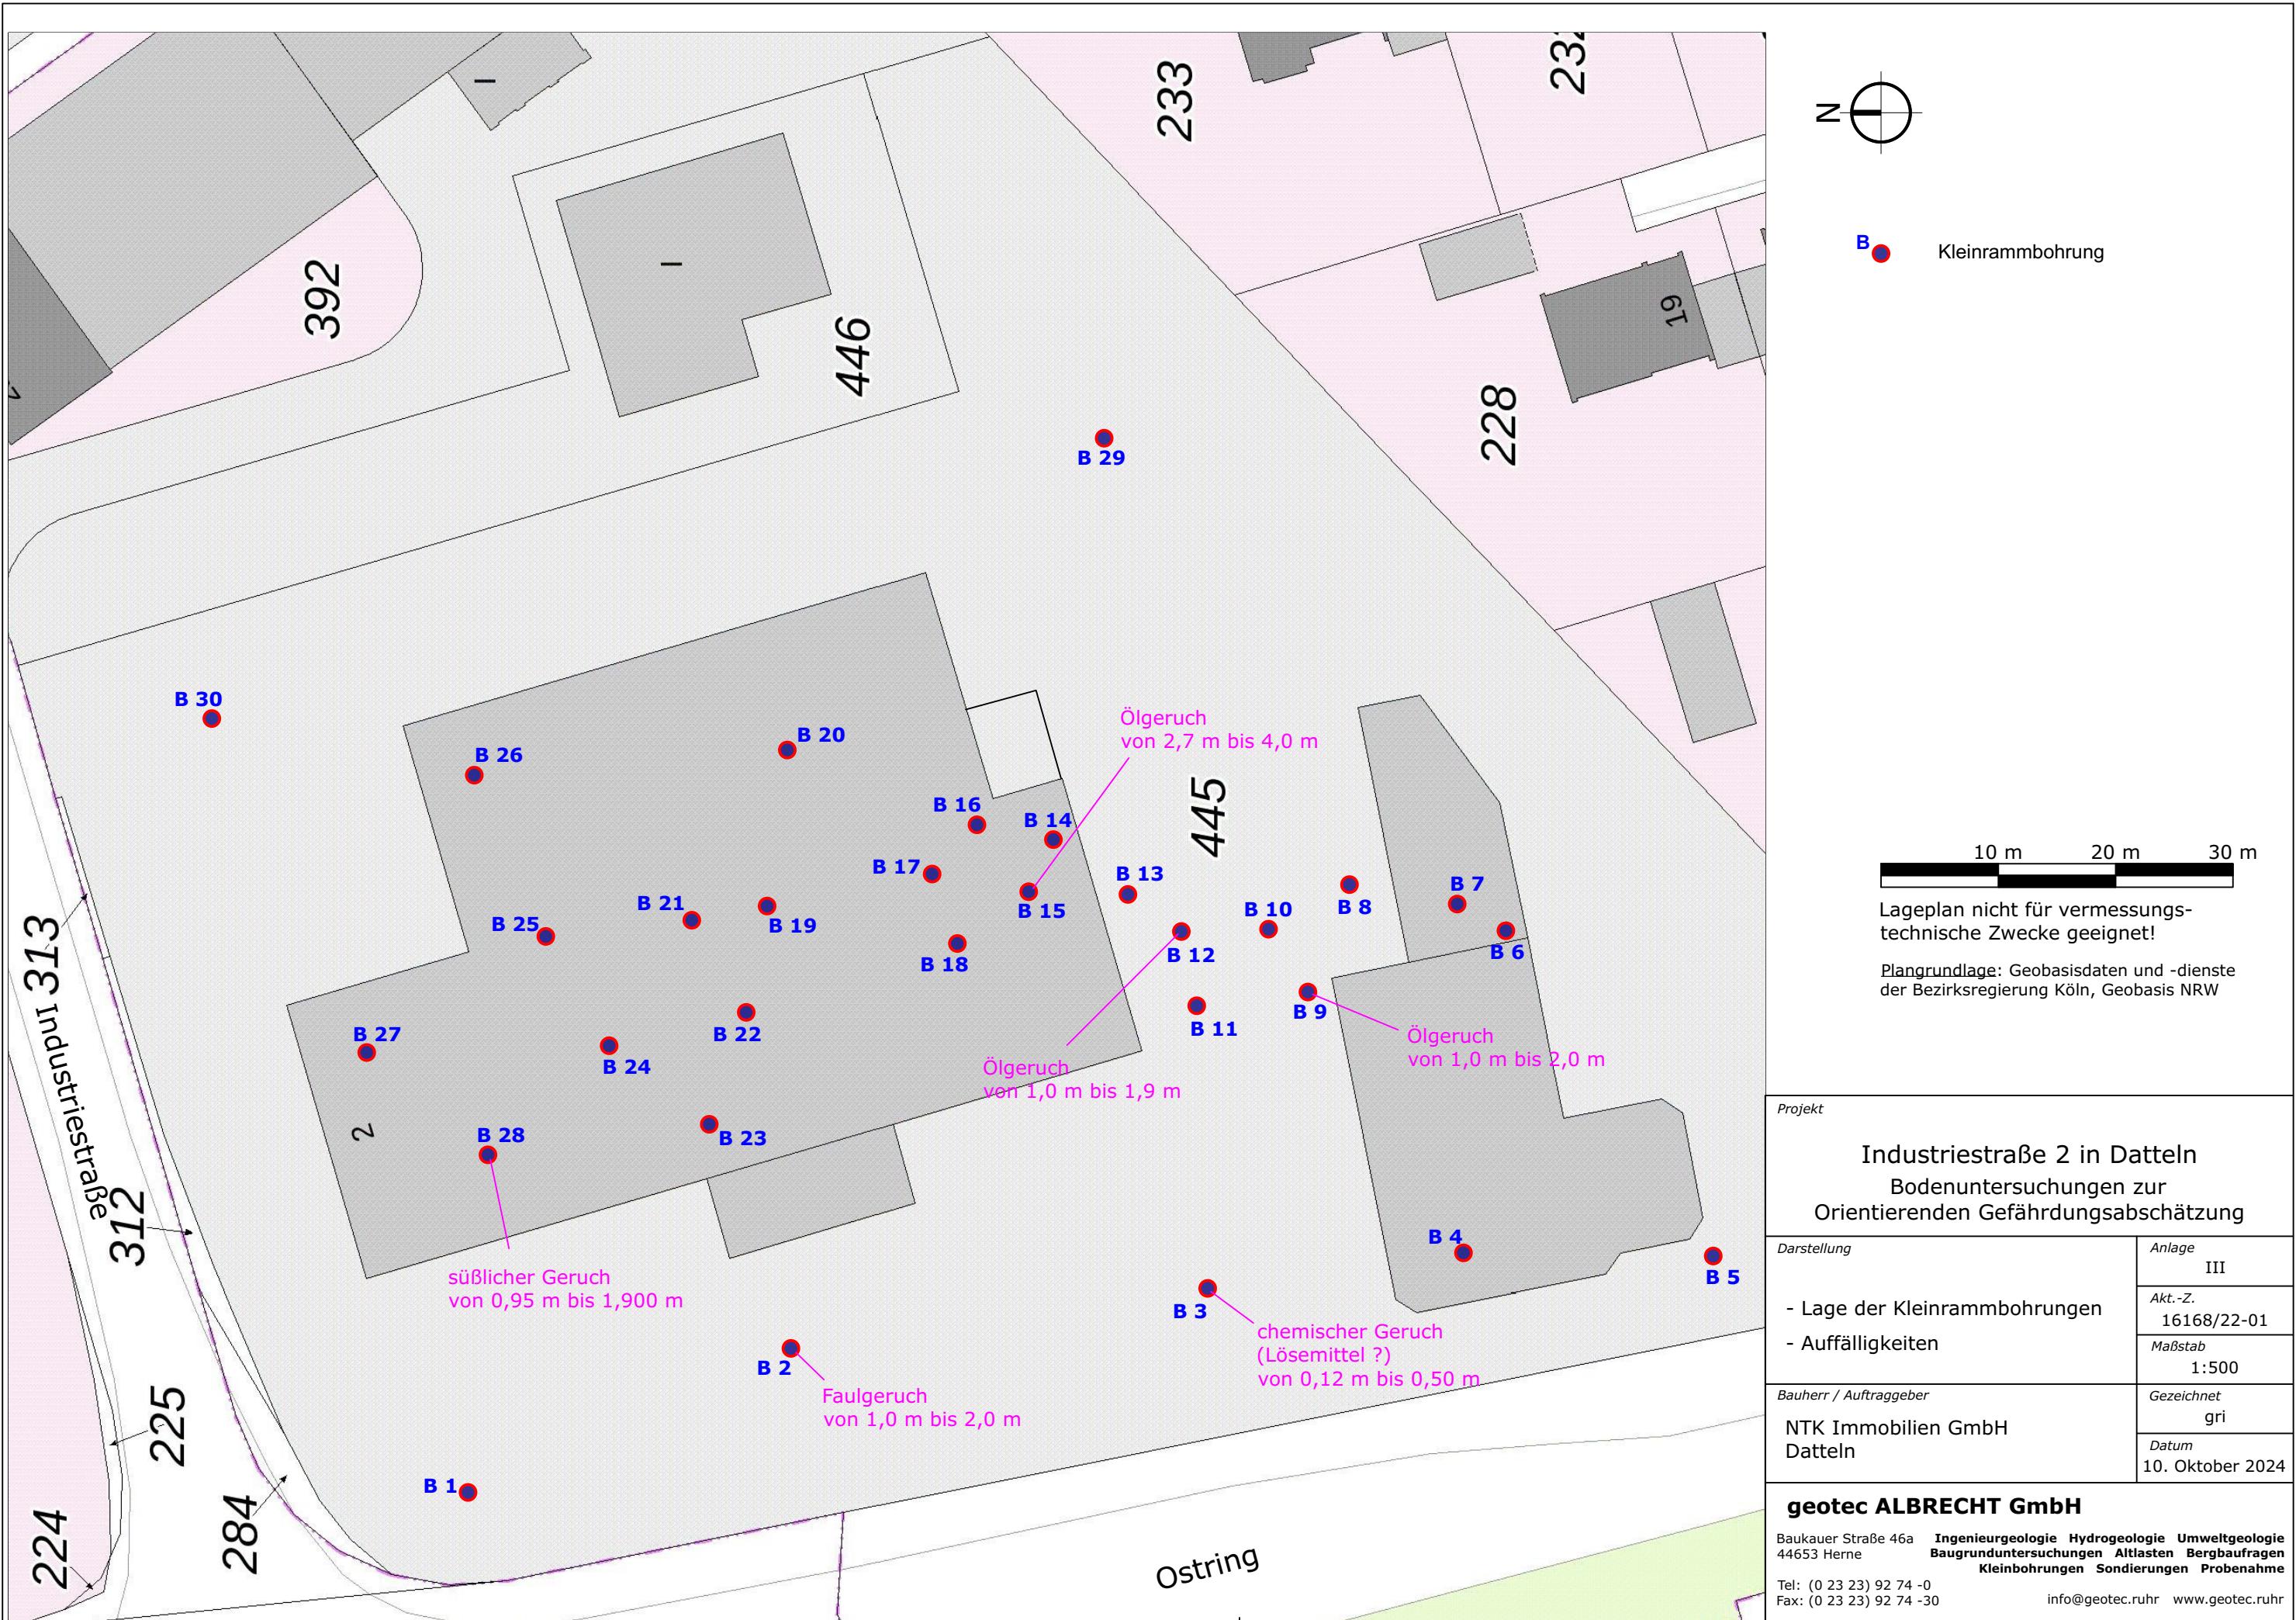
Lage der Kleinrammbohrungen

Die Ergebnisse der Aufschlussarbeiten sind in Form von Bohrprofilzeichnungen als Anlage I beigefügt, ebenso in einem Lageplan (Anlage III) die Ansatzpunkte der Kleinrammbohrungen.
