Artenschutzrechtliche Begutachtung der Gebäude auf dem ehemaligen Militärgelände am Haardrand in Datteln

Faunistische Kontrolle

August 2021

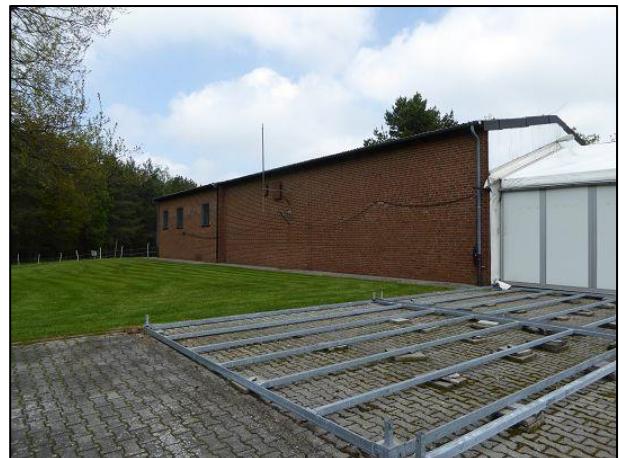
Abbildung 23: Frontansicht des Ziegelsteingebäudes

Dieser Gebäudekomplex besteht aus zwei unterschiedlichen Gebäudestrukturen. Das nördliche Ziegelsteingebäude (Abb. 23, 26) weist im nördlichen Bereich nur drei Fenster auf, die mit einem engmaschigen Gitter vergittert sind. Dadurch ist ein Eintritt in das Gebäude für Tiere nicht möglich. Es ist mit einem flachen Satteldach und Welleternitplatten gedeckt. Der Dachabschluss ist mit Holzlatten abgeschlossen (Abb. 28) und bildet potenzielle Hohlräume und Spalten für Gebäudebrüter und Fledermäuse. Die Fassade ist intakt und weist ansonsten keine Nischen oder Hohlräume auf. Die Giebelwände sind ebenfalls mit einem Dachabschluss versehen, der potenziell Hohlräume und Spaltenverstecke bieten könnte.

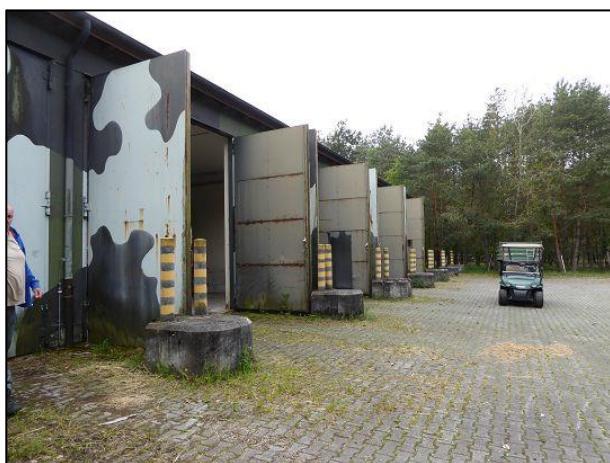
Abbildung 38: Die Tore sind permanent geöffnet, so dass ein ungehinderter Zugang möglich ist.

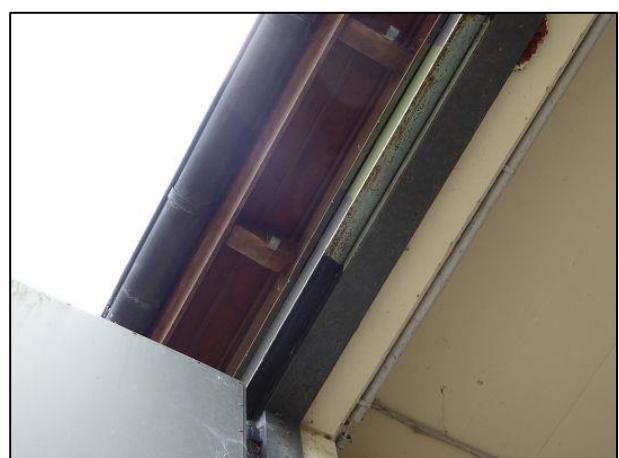
Abbildung 45: Ansicht der Verlattung.

- Holzbeplankung des Dachüberstandes (Abb. 42, 44, 45)
- Regenrinnenbögen
- Innenbereich der Lagerräume
- Kabelverbindungsaußensparungen in den Zwischenwänden der Unterteilungen (Abb. 41)

Sollten ggf. Arbeiten an den Dacharbeiten notwendig werden, sind diese außerhalb der Vogelbrutzeit, die vom 1. März bis 30. September festgelegt ist, durchzuführen. Das Welleternit und auch die Bitumenpappe werden als nicht geeignet für Winterquartiere oder Wochenstuben von Fledermäusen eingeschätzt. Das Material bietet keine ausreichend großen Hohlräume, um bei Hitze oder Frost Ausweichmöglichkeiten und ein sicheres Versteck zu bieten. Deshalb werden Arbeiten an den Dächern im Herbst und Winter (1. Oktober bis 28. Februar) als nicht konfliktträchtig mit dem Artenschutz eingestuft.

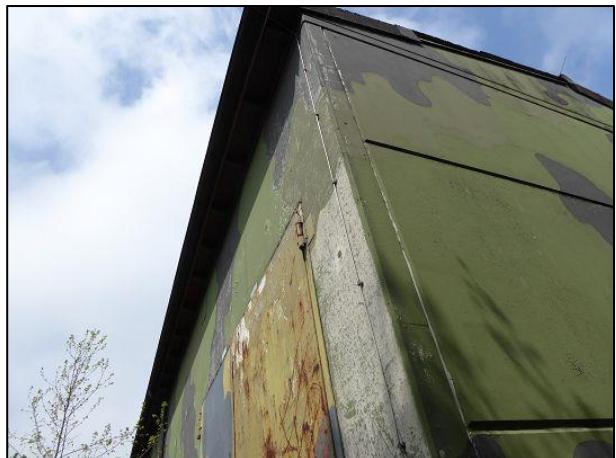
Abbildung 53: Glatte Fassade ohne Nischen, Lücken und Vorsprünge.
